# Blue Print ADG030148, ADG030149, ADG030150

Aplikacije:  
BMW MINI 1.4DT/1.6i 2001>2006l

## BMW MINI SET ZA ZAMENU KVAČILA

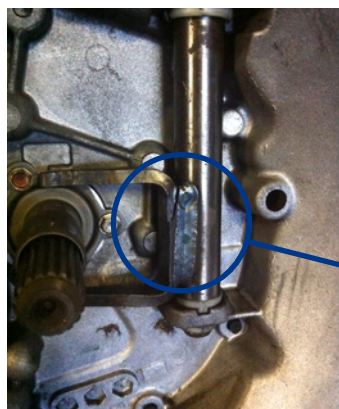
Ustanovili smo da uzrok ovog problema može biti u frakturi vara viljuške kvačila, što omogućava viljušci da se savija tokom rada što sprečava kvačilo da radi u punoj meri. Simptomi su kvačilo koje se vuče, teško se menjaju brzine i kvačilo snažno podrhtava. Obavezno treba očistiti viljušku kvačila i detaljno je pregledati tokom uobičajene zamene kvačila, u smislu utvrđivanja postojanja zazora/oštećenja.

FRAKTURA VILJUŠKE KVAČILA

Dobra praksa je da se preporuči ugradnja nove viljuške istovremeno sa kvačilom, pošto je defekt viljuške poznat problem kod vozila MINI. Sa potrebnim vremenom za popravku od 6,5 sati, ovo je posao koji ne biste poželili da radite dva puta na istom vozilu. Propust u identifikovanju i zameni defektne viljuške može da uzrokuje probleme sa zazorom i otežano menjanje brzina. Ovo ne bi bilo pokriveno Blue Print ugovorom o garanciji. U vreme pisanja, viljuška je dostupna samo kod BMW. Blue Print takođe preporučuje da se istovremeno obnove i čaure osovinica i osigurač viljuške.
