# Blue Print ADG030148, ADG030149, ADG030150

Kullanılan Araçlar:  
BMW MINI 1.4DT/1.6i 2001>2006l

## BMW MINI DEBRIYAJ KITI DEĞİŞTİRME KILAVUZU

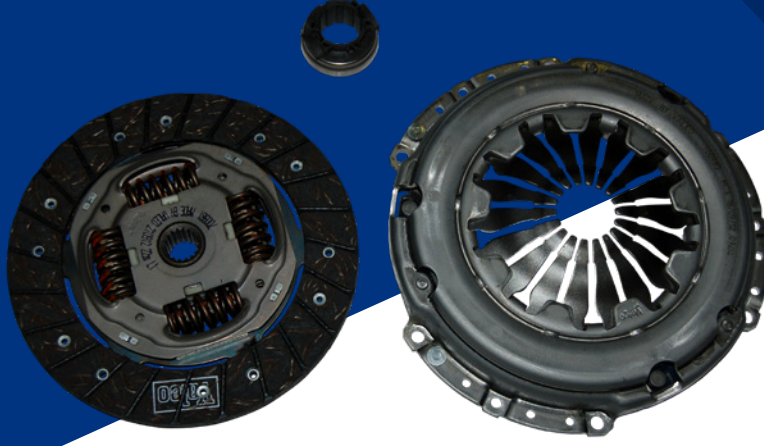
**BMW MINI 1.4/1.6 2001-2006 aracında vites değiştirme ve boşluk problemleri vardı ve bu sorun tamirciler tarafından debriyaj kitinin değiştirilmesi ile çözülmüyordu. Ancak bu işlem kalıcı bir çözüm değildi**

Biz problemin kaynağının aslında debriyaj çatalı olduğunu, debriyajın ayırma işlemi esnasında debriyaj çatalının kaynak noktasında oluşan çatlama veya esnemeler nedeniyle ayırma işleminin tam olarak yapılamadığını tespit ettik. Debriyajda titreme ve vites geçişlerindeki zorluklar bu sorunun belirtisidir.

Debriyaj kitinin değiştirilmesi esnasında çatalda hasar veya yorulma olup olmadığı kontrol edilmek zorundadır. Daha iyi bir sonuç için ise debriyaj kiti ile beraber aynı zamanda debriyaj çatalının da değiştirilmesi tavsiye edilir. Debriyaj değiştirme süresi yaklaşık 6,5 saat sürdüğü için aynı işlemi 2 defa yapmak istenen bir durum değildir.

Blue Print ayrıca debriyaj çatalı ile beraber burçların ve sabitleme piminin de değiştirilmesini tavsiye eder.

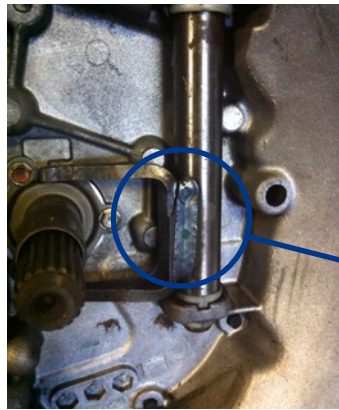
KIRIK DEBRIYAJ ÇATALI
