# R79-2

**MERCEDES BENZ  
VITO I (638)**

**FREQUENCE DE CHANGEMENT: 1FOIS PAR AN OU 15000 KMS  
TEMPS DE REMPLACEMENT : 20 minutes**

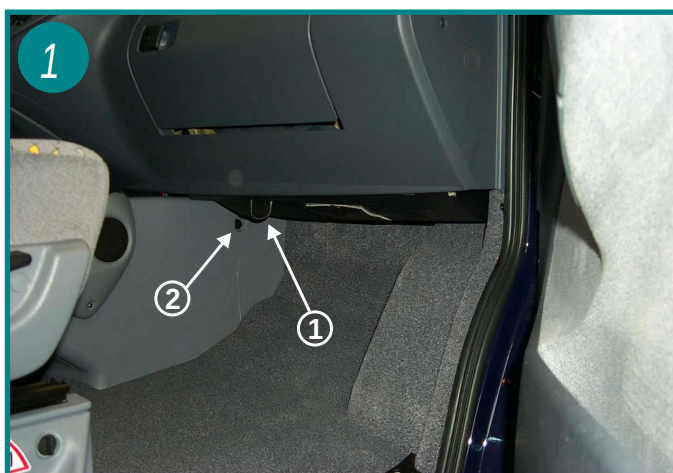
L'élément filtrant est situé dans l'habitacle du véhicule coté passager dessous la boîte à gants (flèche 1). Dévisser de part et d'autre de la console centrale la vis repérée par la flèche 2.

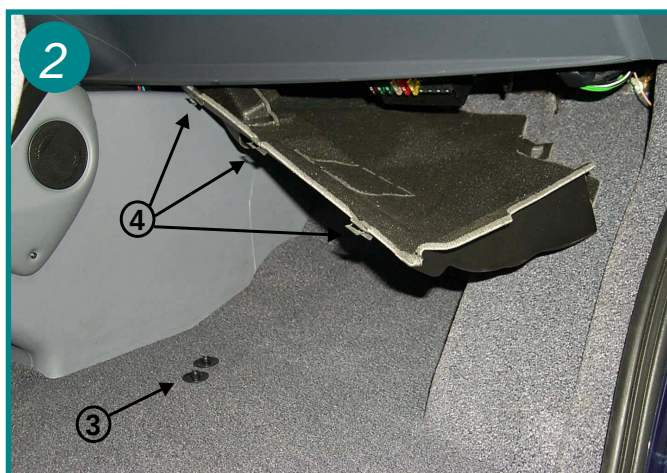
Retirer les 2 clips plastiques (flèche 3) et les 3 fixations (flèche 4) du carter de propreté sous le tableau de bord. Retirer cette plaque.

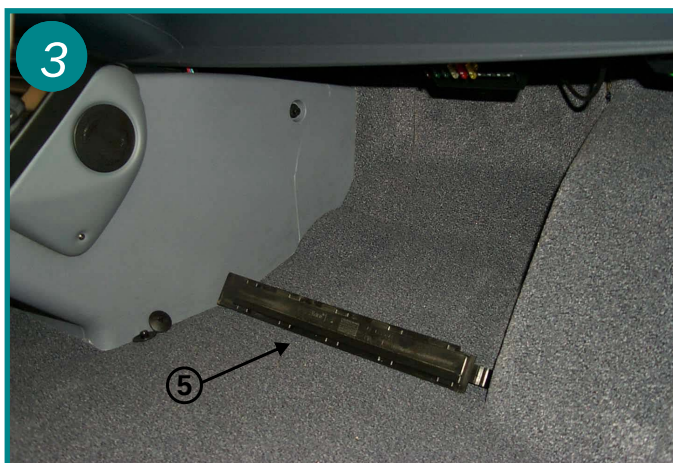
Retirer ensuite le couvercle du boîtier de l'élément filtrant (flèche 5).

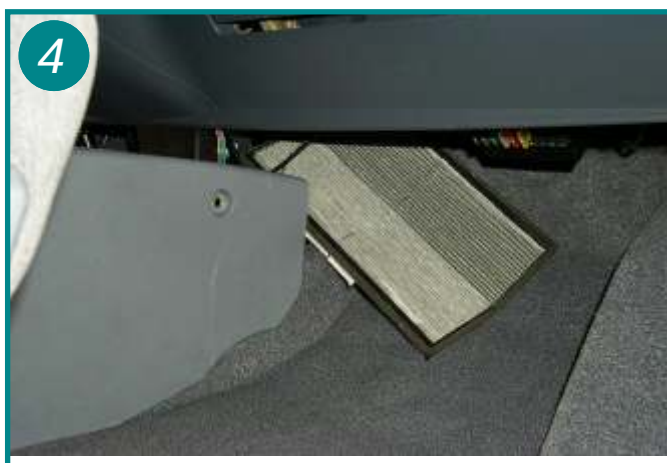
Ecarter la paroi de la console afin de dégager l'élément filtrant usagé et le remplacer. Le remontage s'effectue dans l'ordre inverse du démontage.
