## Verbindingsstang

passend voor VW Sharan (Vergel. nr. 7M3 411 317C)  
Seat Alhambra (Vergel. nr. 7M3 411 317C)  
Ford Galaxy (Vergel. nr. 1 361 653)

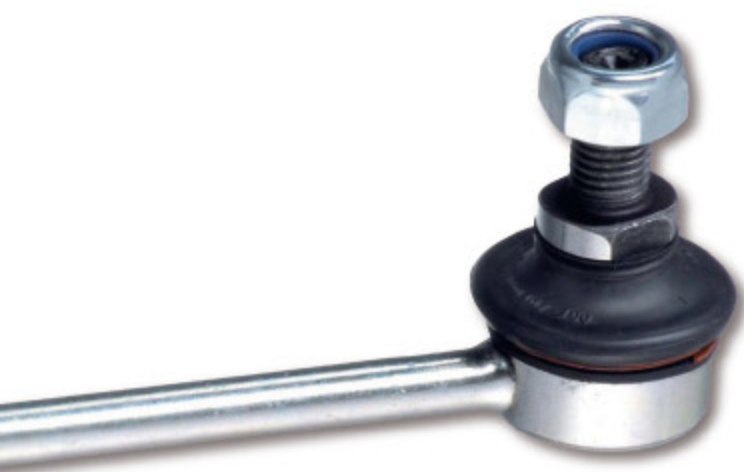
De onderdelen veroorzaken geluiden tijdens het rijden.

Afhankelijk van de constructie is deze verbindingsstang als gevolg van de inbouwpositie in het voertuig (1) onderhevig aan sterke invloeden van buitenaf. Allebei de scharnieren staan bloot aan het opspattend regenwater van natte rijstroken. Als de manchet (2), (3) bijv. door steenslag of strooizout beschadigd wordt, kunnen water en vuil in het binnenste van de scharnieren dringen. Het gevolg is dat het smeervet weggeslagen wordt en dat de kogelbout oxydeert. Het oppervlak van de kogel wordt hierdoor opgeruwd en veroorzaakt een buitengewone hevige slijtage van de kunststof kogelschaal (4), hetgeen een voelbare speling van de scharnieren en de bekende geluiden tot gevolg heeft.

#### De rubberbalg (5):

- ideaal rubbermengsel voor het vereiste weerstandsvermogen
- ideale vormgeving voor het afdichten van het scharniersysteem in elke buigingshoek
- rubberen dichtlippen aan het bovenste dynamische afdichtingsgedeelte
- gecontroleerde vetbestendigheid

#### De spanringen (6):

- de spanringen zijn speciaal afgestemd op deze toepassing, om de afdichtingseigenschappen van de manchet te ondersteunen

#### Het vet:

- gebruik van hoog-vermogen vetten voor de ideale smering van de kogelschaal (7) en de kogelbout (8)
- corrosiebescherming van het systeem
