Retén del cubo de rueda con aro de impulsión ABS

N.º febi 38868

N.º de comp. 204 330 00 60

Para
Mercedes Benz W204, W207 y W172

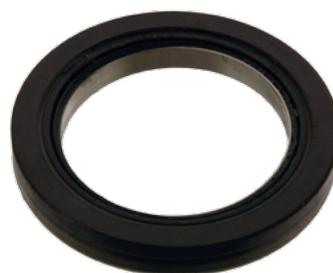
Daños o corrosión en la superficie de rodadura de la mangueta pueden causar daños en la junta del eje. El resultado de esto es un fallo prematuro del cojinete de rueda.

La versión original (OE no. 203 330 0060) del retén no tiene un cuello giratorio (Fig.1). La superficie de la mangueta empieza a corroerse y desgastarse, como resultado la superficie de rodadura del retén presenta irregularidades y finalmente causan su fallo.

El fabricante ha proporcionado un retén con collar giratorio (Ver flecha Fig.2). La mangueta y el cubo no se ven afectados por este cambio, febi bilstein recomienda sustituir el retén con la versión más reciente (Fig.2). Debido a la optimización del retén ya no es necesaria la sustitución de la mangueta si la superficie de rodadura se daña ligeramente, el collar giratorio sirve como sustituto de la superficie de rodadura de la mangueta.
