# febiEXAKT

## Uszczelniaacz wału z pierścieniem impulsowym ABS-u

**Nr febi 38868**

**Mercedes-Benz W204, W207 i W172**

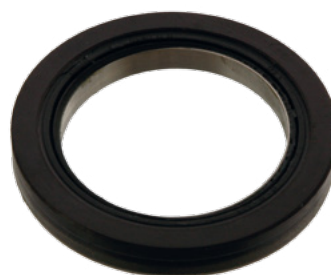
Uszkodzenia powierzchni roboczej na zwrotnicy. Mogą skutkować niewłaściwą pracą uszczelniaacza, w wyniku czego dochodzi do przedwczesnego zużycia łożyska koła.

Poprzednia wersja uszczelniaacza (nr OE 203 330 0060) nie jest wyposażona w pierścień ślizgowy. Ze względów konstrukcyjnych na zwrotnicy stosunkowo łatwo dochodzi do uszkodzenia powierzchni roboczej uszczelniaacza (zużycie i korozja). Podczas wymiany uszczelniaacza lub piasty koła może również zachodzić potrzeba wymiany samej zwrotnicy.

Uszczelniaacz został wyposażony w pierścień ślizgowy (zaznaczony strzałką na rysunku 2), który nie ma żadnego negatywnego wpływu na zwrotnicę i przednią piastę. W przypadku niewielkich uszkodzeń powierzchni roboczej, dzięki ulepszonej konstrukcji uszczelniaacza zwrotnica nie musi być wymieniana, ponieważ pierścień ślizgowy zastępuje jej powierzchnię roboczą. febi bilstein zaleca wymianę uszczelniaacza na nowszą wersję (rysunek 2).
