## Semering osovine sa impulsnim davačem

**febi broj. 38868**

uporedni br. 204 330 00 60

Odgovara za  
**Mercedes Benz modele W204, W207 i W172**

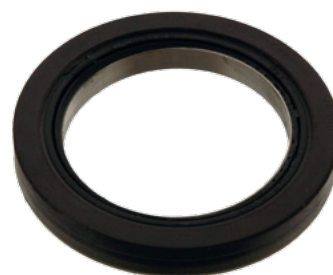
Oštećenje ili korozija klizne površine osovine, može oštetiti semering, što rezultuje prevremenim otkazom ležaja točka.

Originalni deo (uporedni broj 203 330 0060) semeringa nema rotirajuću oblogu (slika 1). Kada površina osovine korodira ili kada se istroši, klizna površina postaje nejednaka, što dovodi do otkaza semeringa osovine.

Proizvođač je obezbedio semering sa rotirajućom oblogom (pogledati strelicu, slika 2). Ova promena ne utiče na osovinu i glavčinu prednjeg točka. febi bilstein preporučuje zamenu semeringa sa najnovijom verzijom. Zbog optimizacije semeringa, više nije potrebna zamena osovine ako je klizna površina blago oštećena. Klizna obloga služi kao zamena za kliznu površinu osovine.
