## Barre a V per autocarri Mercedes Benz

### febi 22350

Rif. comp. 948 350 30 05

Adattabile per:  
**veicoli industriali Mercedes Benz**

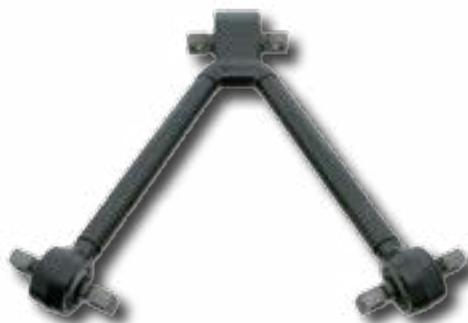
Difetto prematuro del cuscinetto centrale della barra a V

Entrambi i cuscinetti che collegano la barra a V al telaio sono connessi allo stesso tramite piastre di fissaggio (queste ultime fissate direttamente al telaio tramite rivetti).

I suddetti componenti sono fortemente sollecitati in fase di carico scarico e soprattutto sovraccarico del camion stesso così come in condizioni stradali pessime.

Questi carichi possono far sì che i rivetti si stacchino e che pertanto i relativi cuscinetti della barra a V si trovino a dover subire sollecitazioni anormali.

E' sufficiente infatti un seppur minimo gioco per aumentare in maniera esponenziale le forze meccaniche a cui il cuscinetto è sottoposto, arrivando fino a pregiudicarne la bontà strutturale e a renderne necessaria la sostituzione.

Verificate le piastre di fissaggio ed i loro rivetti prima di montare una nuova barra a V. In caso i rivetti siano in cattive condizioni, possono essere tranquillamente sostituiti con bulloni. Tali bulloni bastano da soli a minimizzare il gioco, e riportano il cuscinetto alle normali condizioni di utilizzo. Per una tenuta ottimale dei bulloni utilizzati in sostituzione dei rivetti, febi bilstein raccomanda l'utilizzo dei frenafilletti febi 26709/26710, che impediscono il distacco del bullone dal telaio anche nelle condizioni di utilizzo più ostili.
