## Soluzione completa per Ford Mondeo 1 + 2!

### Kit riparazione supporto stabilizzatore con fascetta febi 27400

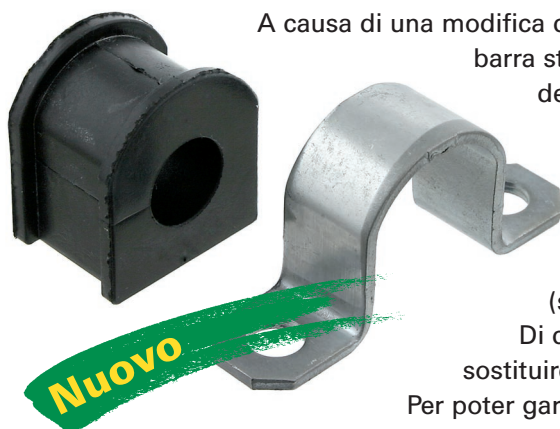
A causa di una modifica costruttiva del supporto della barra stabilizzatrice anteriore da parte del fabbricante del veicolo esistono problemi di montaggio del supporto stabilizzatore (febi 21855). La forma in precedenza semitonda è stata modificata, come anche nell'originale, in una forma dritta (si veda la foto 3).

Di conseguenza si rende necessario sostituire anche la fascetta (febi 27355). Per poter garantire una riparazione professionale i supporti della barra stabilizzatrice dovrebbero essere sempre sostituiti in coppia.
