febi 40308

Audi, VW, Seat und Škoda 1,6 TDI
und 2,0 TDI Motoren mit Common-
Rail-Einspritzsystem

Vergl. Nr. 03L 903 137 T S1

Keilrippenriemensatz

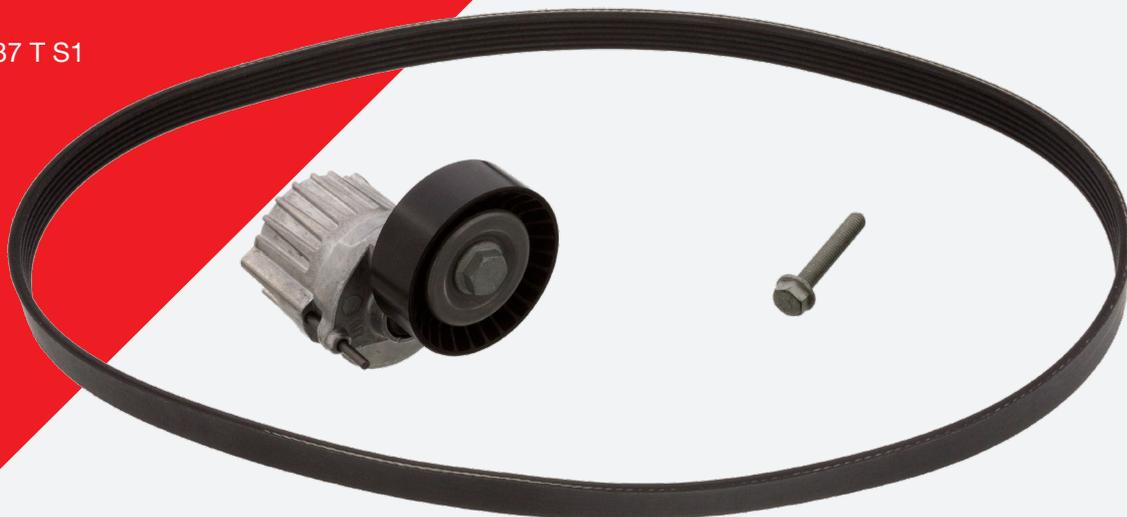
Der elastische Keilrippenriemen 6EPK1140 für die oben genannten Motoren wird nicht mehr verbaut und der neue Riemen 6PK1070 kann nicht direkt eingebaut werden.

Die ursprüngliche Version des Nebetriebs wurde über den elastischen Keilrippenriemen und die Umlenkrolle angetrieben (Bild 1). Um die Laufeigenschaften zu verbessern, haben die Fahrzeughersteller eine neue Konstruktion des Nebetriebs entwickelt.

Die geänderte Version hat statt eines elastischen Riemens und der Umlenkrolle einen neuen Keilrippenriemen und ein Spannelement im Einsatz (Bild 2). Aus diesem Grund bietet febi neben den einzeln erhältlichen Komponenten auch einen kompletten Keilrippenriemensatz (febi 40308), der neben dem neuen Riemen (febi 37533) und dem Riemenspanner (febi 45147) auch die Befestigungsschraube beinhaltet.
