SWAG 40 93 3044

Se monte sur :
Moteurs turbo 2.0l et essence 2.2l Opel

Ref OE. 4807 839

Tendeur de chaîne

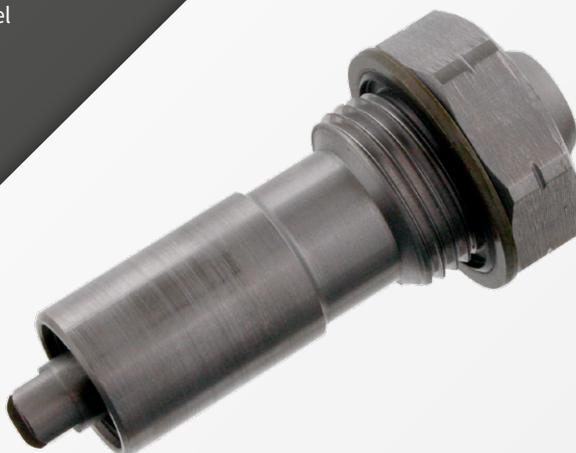
Bien que tous les composants aient été montés correctement, on entend souvent un bruit de cliquetis (dû à l'allongement de la chaîne de distribution). Si cela entraîne le glissement de la chaîne de distribution, le moteur risque de tourner de manière irrégulière et de présenter des ratés pouvant dans le pire des cas endommager significativement le moteur. Cela concerne les moteurs Z22YH et Z22SE.

Tendeur de chaîne de distribution bloqué. La version d'origine (réf. OE 0636 549) du tendeur de chaîne avait un joint torique vert et une rondelle à garniture de caoutchouc (voir Fig. 1). Le constructeur de véhicules a monté cette version dans les moteurs indiqués ci-dessus. Un tendeur de chaîne modifié a été utilisé en production à partir des modèles de l'année 2009.

SWAG recommande d'utiliser uniquement le nouveau tendeur de chaîne SWAG 40 93 3044 (réf. OE 4807 839). Ce dernier contient une rondelle métallique caoutchoutée (voir Fig. 2). Cela permet de garantir un parfait guidage de la chaîne de distribution.

Nous recommandons de monter systématiquement une chaîne de distribution neuve (SWAG 40 93 3043 réf. OE 5636 396) lors du remplacement du tendeur de chaîne. Les deux composants sont fournis dans les kits de chaîne SWAG 99 13 3042 moteur Z22YH et SWAG 99 13 3045 moteur Z22SE.
