Blue Print ADG030148, ADG030149, ADG030150

Aplikacije:
BMW MINI 1.4DT/1.6i 2001>2006l

BMW MINI SET ZA ZAMJENU SPOJKE

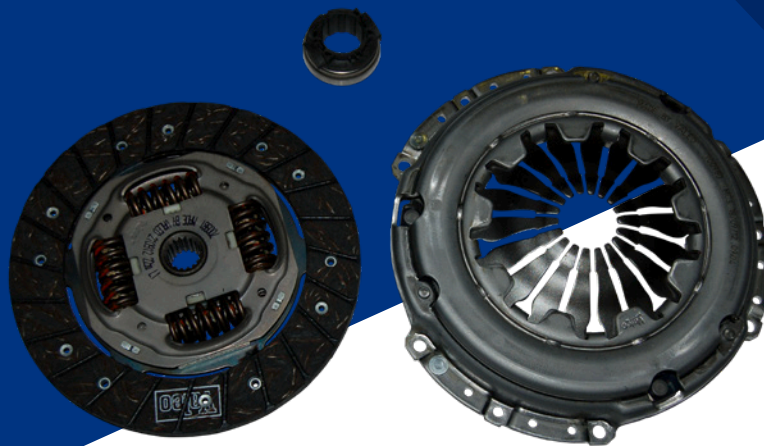
Imali smo izvještaje o problemima sa zazorom i mjenjačem brzina kod BMW MINI 1.4DT/1.6i 2001>2006. Razumljivo je što mehaničari pretpostave da se radi o oštećenju na spojki i ugrade nov sklop spojke; međutim ovo ne rješava uvek ovaj problem.

Ustanovili smo da uzrok ovog problema može biti u puknuću vara vilice spojke, što omogućuje vilici da se savija tijekom rada što sprečava spojku da radi u punoj mjeri. Simptomi su spojka koja se vuče, teško se mjenjaju brzine i spojka snažno podrhtava. Obavezno treba očistiti vilicu spojke i detaljno je pregledati tijekom uobičajne zamjene spojke, u smislu utvrđivanja postojanja zazora/ oštećenja.

Dobra praksa je da se preporuča ugradnja nove vilice istovremeno sa spojkom, pošto je oštećenje vilice poznat problem kod vozila MINI. Sa potrebnim vremenom za popravku od 6,5 sati, ovo je posao koji ne biste poželjeli bez da raditi dva puta na istom vozilu. Propust u identifikaciji i zamjeni oštećene vilice može uzrokovati probleme sa zazorom i otežano mjenjanje brzina.

Ovo ne bi bilo pokriveno Blue Print ugovorom o jamstvu. U vrijeme pisanja, vilica je dostupna samo kod BMW. Blue Print također preporučuje da se istovremeno obnove i piksne - čahure osovinica i osigurač vilice.
