# Blue Print ADG030148, ADG030149, ADG030150

Toepassingen:  
BMW MINI 1.4DT/1.6i 2001>2006i

## VERVANGEN VAN KOPPELINGSSET IN DE BMW MINI

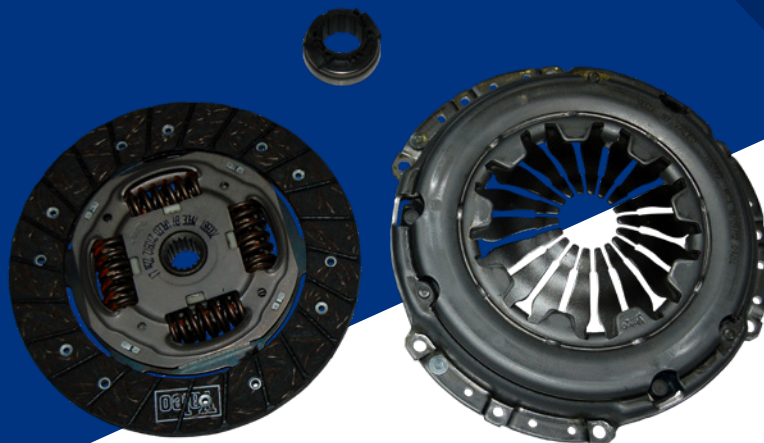
Het is gebleken dat de oorzaak van het probleem bij een scheur in de lasnaad van de koppelingsvork kan liggen, waardoor de vork kan buigen en de koppeling niet volledig aangrijpt. De symptomen zijn : een slepende koppeling, schakelproblemen, een schokkende koppeling. Het is zeer belangrijk dat de koppelingsvork wordt gereinigd en grondig wordt gecontroleerd op metaalmoeheid/ beschadigingen tijdens een normale koppelingsvervanging.

Er wordt aangeraden om bij het vervangen van de koppeling ook een nieuwe vork aan te brengen, aangezien problemen met de vork bij de MINI een gekend probleem is. Aangezien de reparatietijd 6,5 uur bedraagt, zijn dit werkzaamheden die u liever niet twee keer aan dezelfde wagen uitvoert.

Blue Print raadt ook aan tegelijkertijd de lagerbussen van de vork en de borgpen te vervangen.
