# Blue Print ADG030148, ADG030149, ADG030150

Dotyczy modeli:  
BMW MINI 1.4DT/1.6i 2001>2006i

## MINI - WYMIANA KOMPLETNEGO SPRZĘGŁA

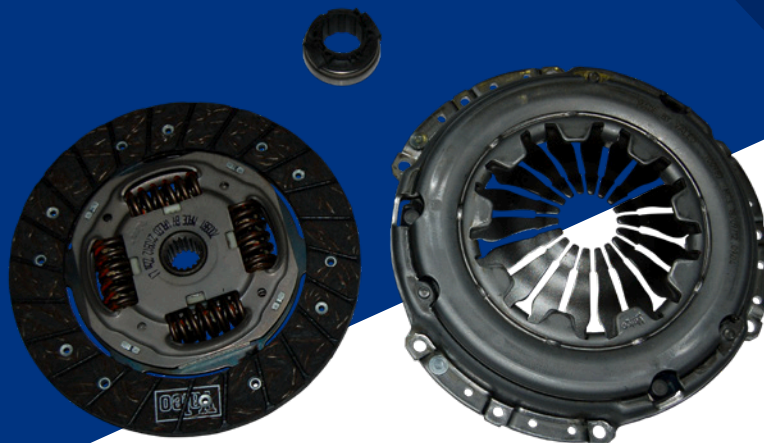
Znaleźliśmy przyczynę tej sytuacji spowodowaną pęknięciem spawu na widełkach wyłączających. Umożliwia to odkształcenie widełek w czasie rozłączania sprzęgła powodujące brak możliwości pełnego wysprzęglenia. Symptomy tego zjawiska to: ciągnięcie sprzęgła, trudności z włączeniem biegu i szarpania przy ruszaniu.

W czasie normalnej wymiany sprzęgła należy bezwzględnie dokładnie oczyścić widełki wyłączające i dokładnie sprawdzić je na wszelkiego rodzaju zużycie czy uszkodzenia. Dobrą praktyką jest wraz z wymianą kompletnego sprzęgła wymiana również wymiana widełek albowiem jest to ogólnie znana dolegliwość w MINI. Uwzględniając 6,5 godzinny czas wymiany kompletnego sprzęgła należy niejako „przy okazji” wymienić widełki, aby powtarzania całej operacji w tym samym pojeździe.

Blue Print rekomenduje także aby w tym samym czasie wymienić tulejki widełek oraz sworzeń blokujący.
