SUSTITUCIÓN DEL TURBO CON REF: Nissan ZD30ETI 168CV

BOLETÍN TÉCNICO 2009023

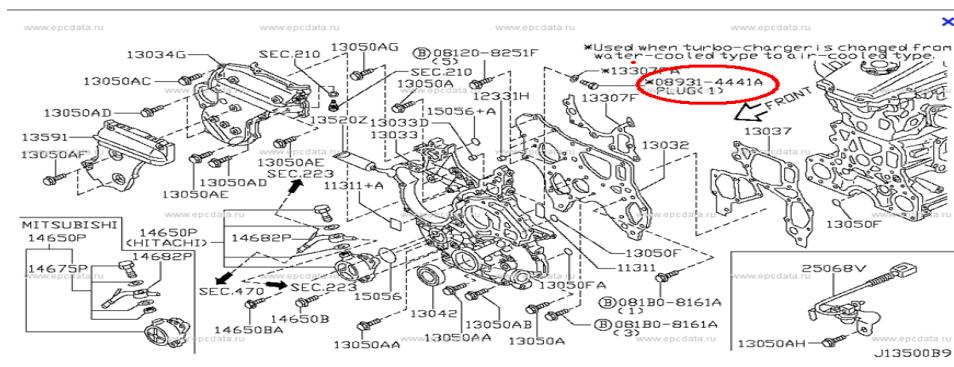
Su origen está en la modificación de la bomba de agua por parte de Nissan, que ha realizado, por su parte, ciertas modificaciones técnicas.

Si este es este su caso: hay que proceder a realizar un puente de unión entre las tuberías de agua, para que circule el agua por las mismas, y en ningún caso taponarlas.(Kit Nissan: 2 x 0893-14441A y 2 x 16794-10G01).

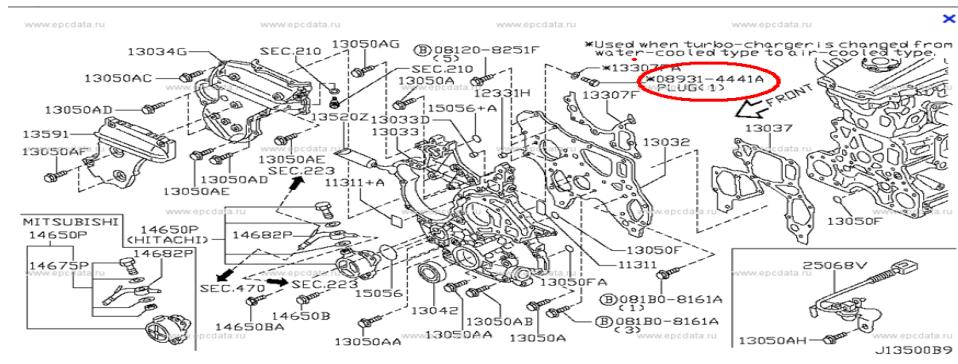
La raison est la modification de la pompe à eau par Nissan, qui a procédé à certaines modifications techniques.

Si c'est votre cas : il vous faudra réaliser un pont reliant les tuyaux d'eau, pour y faire circuler l'eau, en veillant à ne pas les obstruer.
(Kit Nissan: 2 x 0893-14441A y 2 x 1679410G01).

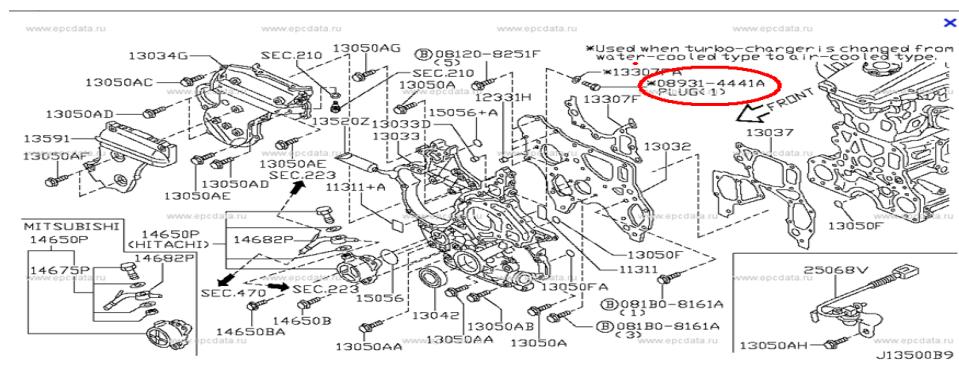
This situation originated from a technical modification in the water pump by Nissan.

If you are in this situation: you need to make a connecting bridge between the water pipes, to allow water to flow through the pipes. These pipes should never be blocked off. (Kit Nissan: 2 x 0893-14441A y 2 x 1679410G01).

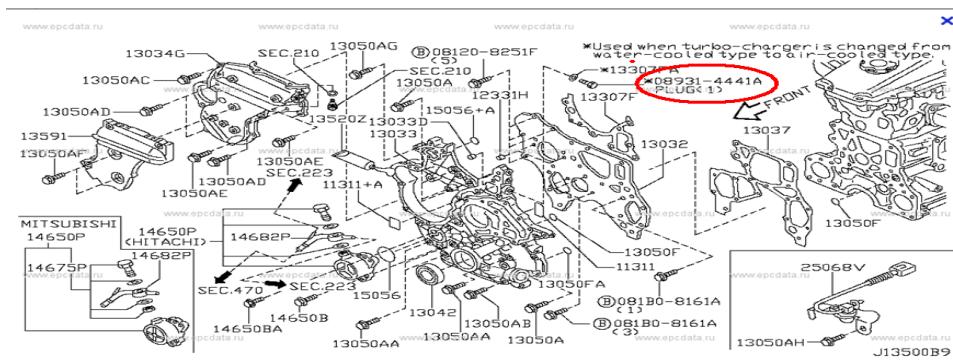
Die Ursache ist die Modifikation der Wasserpumpe, da Nissan technische Änderungen vorgenommen hat.

Sollte dies der Fall sein: muss eine Verbindungsbrücke zwischen den Wasserleitungen hergestellt werden, damit das Wasser durch diese laufen kann. Sie dürfen unter keinen Umständen abgedichtet werden. (Kit Nissan: 2 x 0893-14441A und 2 x 1679410G01).

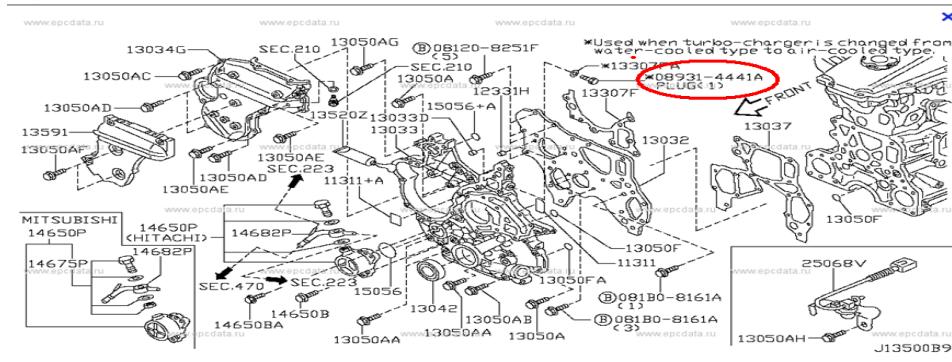
L'origine di ciò, è nella modifica della pompa dell'acqua, da parte della Nissan, poiché sono state già realizzate da parte loro modifiche tecniche.

Se questo è il suo caso: si deve procedere alla realizzazione di un ponticello di unione, tra le tubature dell'acqua, affinché circoli l'acqua attraverso le stesse, e in nessun caso tamponarle. (Kit Nissan: 2 x 0893-14441A e 2 x 1679410G01).

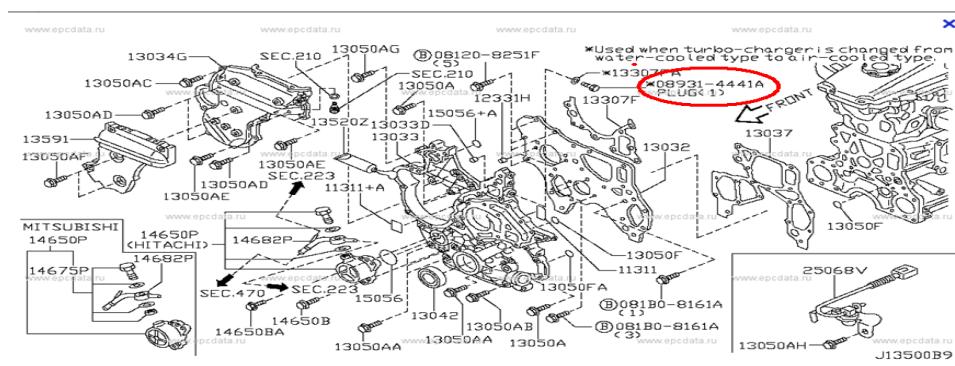
Tato situace je důsledkem technických úprav ve vodním čerpadle společnosti Nissan.

Jste-li v této situaci: musíte vytvořit spojovací most mezi vodním potrubím, aby mohla trubkami protékat voda. Toto vedení nesmí být nikdy zablokované. (Souprava Nissan: 2 x 0893-14441A a 2 x 1679410G01).

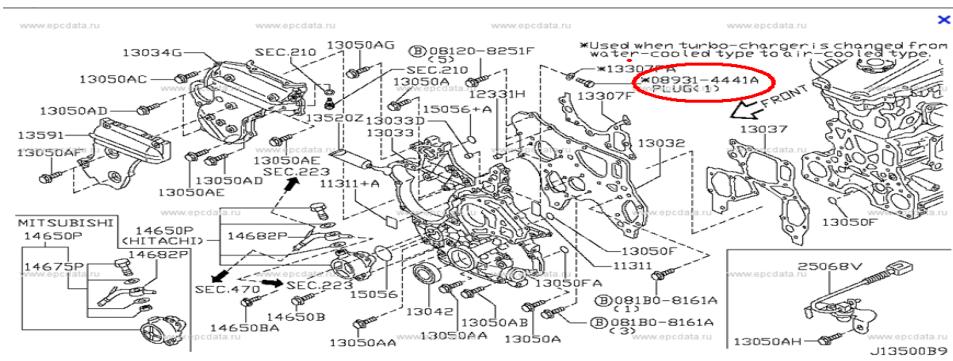
A razão para isto deve-se à modificação da bomba de água por parte da NIssan, a qual introduziu modificações técnicas.

Se for este o seu caso: terá de fazer-se uma ponte de ligação entre as tubagens de água para que esta circule pelas mesmas, em nenhum caso devem ser tamponadas.(Kit Nissan: 2 x 0893-14441A e 2 x 1679410G01).

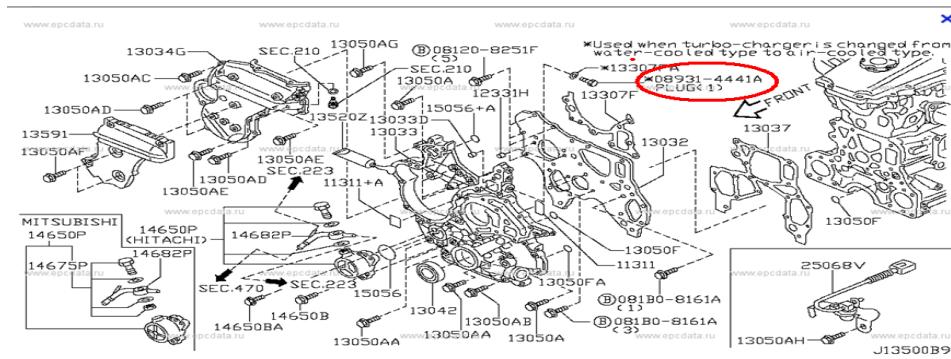
Nissan heeft als fabrikant technische aanpassingen gedaan aan de waterpomp en hierdoor zijn deze opties ontstaan.

Wanneer dit laatste het geval is dan moet een overbrugging worden gemaakt tussen de waterleidingen zodat er water door kan circuleren. Ze mogen in geen enkel geval afgesloten worden (Kit Nissan: 2 x 0893-14441A en 2 x 1679410G01).
