**SI 1856**

# SERVICE INFORMATION

## POMPY WODY AUDI/SEAT/ŠKODA/VW

**NIEBEZPIECZEŃSTWO ZNISZCZENIA: BEZWZGLĘDNI PRZESTRZEGAĆ PRZY MONTAŻU!**

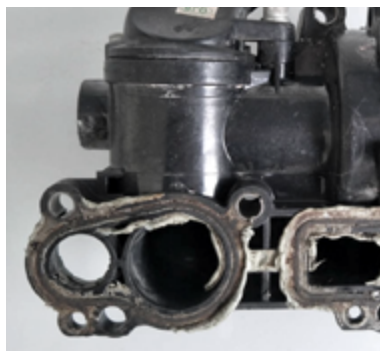
Rys. 5: Nieszczelności wskutek zastosowania dodatkowych środków uszczelniających (obraz uszkodzenia)

- Wszystkie uszczelki tej pompy wody mogą być użytkowane wyłącznie w kontakcie z płynem chłodzącym. Nigdy nie wolno ich smarować, np. olejem silnikowym.
- Również otoczenie miejsca montażu oraz sam płyn chłodzący muszą być wolne od zanieczyszczeń olejem.
- W razie kontaktu z olejem uszczelki mogą ulec spęczeniu w rowku, powodując zniszczenie obudowy pompy.
- Nie stosować żadnych dodatkowych środków uszczelniających. Pompa może stać się nieszczelna (Rys. 5).
