# Kuru Tip Çift Balatalı Debriyajlar İçin LuK Debriyaj Modülleri

Sökme ve Montaj Özel Servis Takımı / Arıza Teşhisi

Alfa Romeo, Fiat, Jeep, Suzuki C635 DDCT 6 ileri vitesli şanzıman

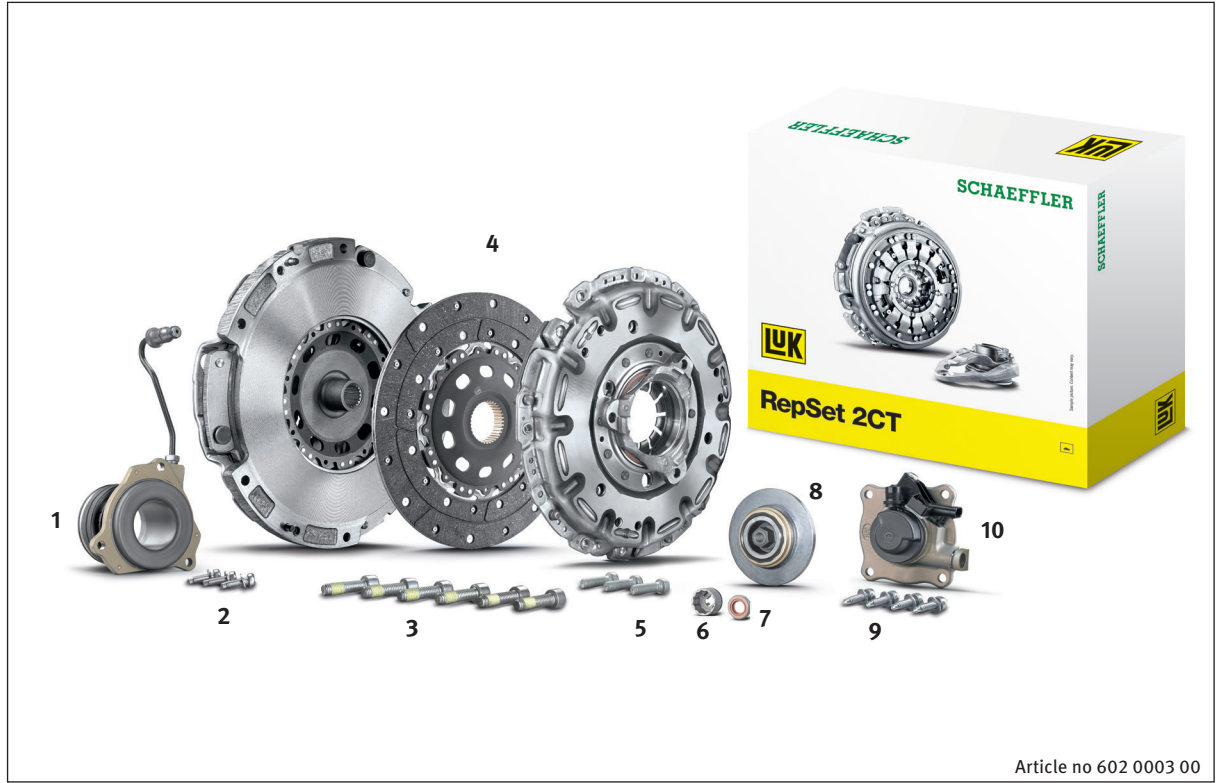
Article no 602 0003 00

- 1 Hidrolik debriyaj rulmanı
- 2 Hidrolik debriyaj rulmanı için 3 adet cıvata
- 3 6 adet baskı cıvata
- 4 Çift balatalı debriyaj
- 5 Kaplin flanşı için 3 adet cıvata

- 6 Tespit elemanı
- 7 Kontrol çubuğu için yanaklı keçe
- 8 Debriyaj rulmanı
- 9 Ana kavrama elemanı için 4 adet cıvata
- 10 Ana kavrama elemanı

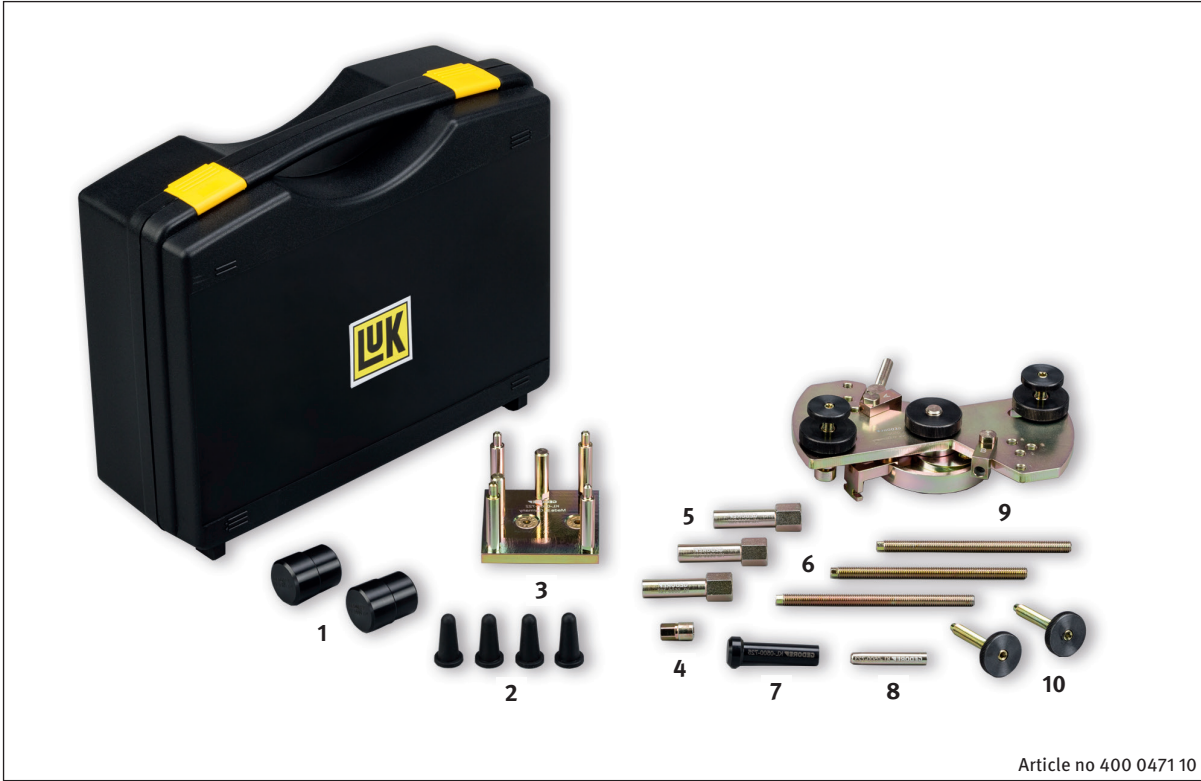
Article no 400 0471 10

- 1 Diferansiyel delikleri için 2 tapa
- 2 Hidrolik delikleri için 4 adet tapa
- 3 Kontrol çubuğu için montaj elemanı
- 4 Kontrol çubuğu için altı köşeli soket seti
- 5 3 adet merkezleme manşonu
- 6 Manşonları merkezlemek için 3 adet yivli germe çubuğu
- 7 Yanaklı keçeler için montaj elemanı
- 8 Yanaklı keçeler için montaj manşonu
- 9 Çift kütleli volan tekrar kurma aleti
- 10 2 adet tespit cıvatası

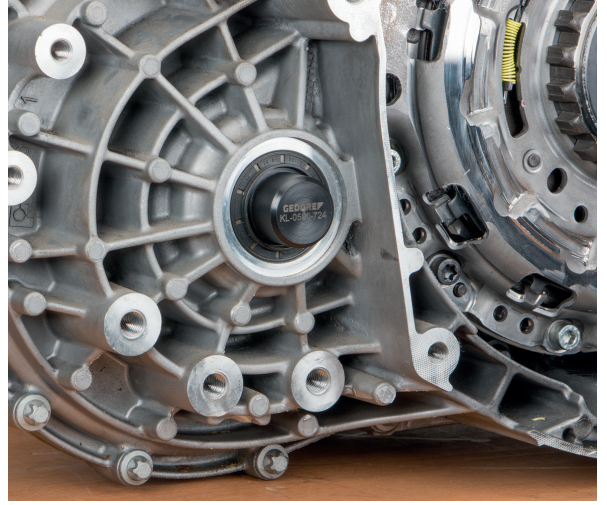
- Debriyaj rulmanı tespit halkasını çıkartın.

Bu işlem sırasında tespit halkası tahrip olacağından onarım sonunda (LuK RepSet 2CT içinde yer alan) yenisiyle değiştirilmesi gerekecektir.

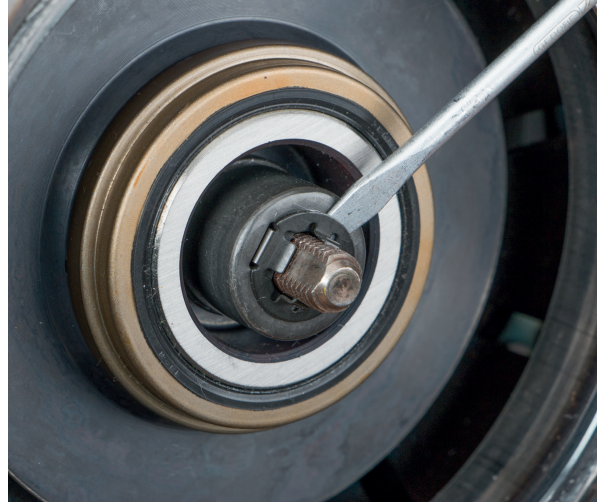
- Debriyaj rulmanı somununu gevşetin.
- Debriyaj rulmanını çıkartın.

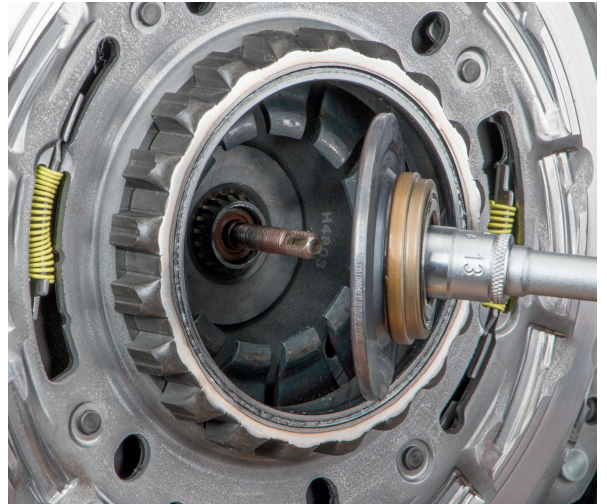
- Debriyajı sabitleyin (örn; çift balatalı debriyaj ile debriyaj muhafazası arasına altı köşeli bir soket yerleştirerek).
- Altı adet baskı cıvatasını (altı köşeli soket) çıkartın.
- Kilitleme elemanını çıkartın.

Tork cıvatalar sökülürse debriyaj artık bir daha kullanılamaz.

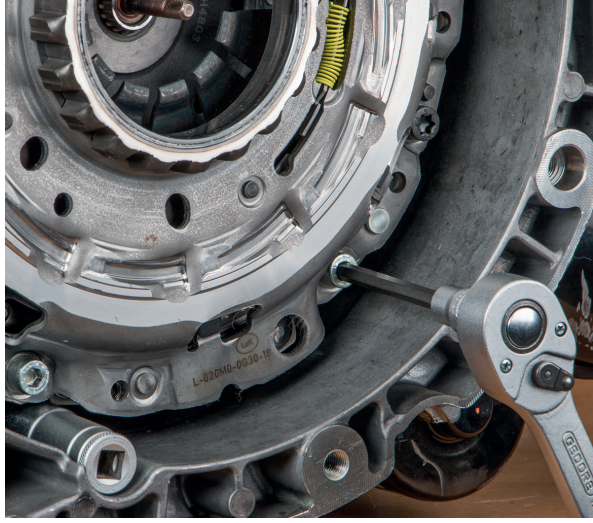
- Ana plakayla debriyajı, şanzıman giriş milinden ayırın.

Debriyaj göbeğini, kontrol çubuğunun yivleri üstüne düşürmeyin!

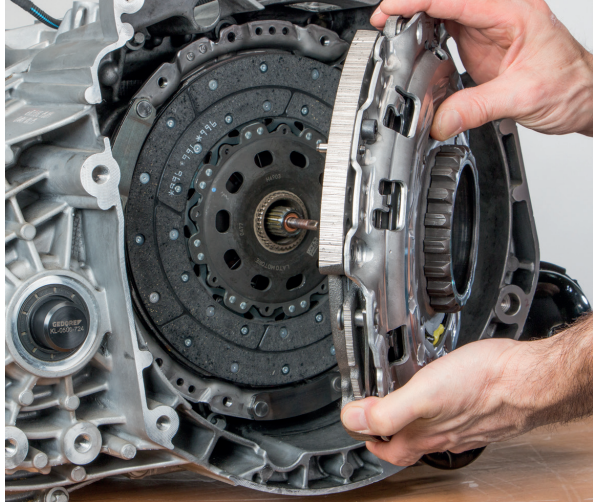
- Debriyaj balatasını, şanzıman giriş milinden ayırın.

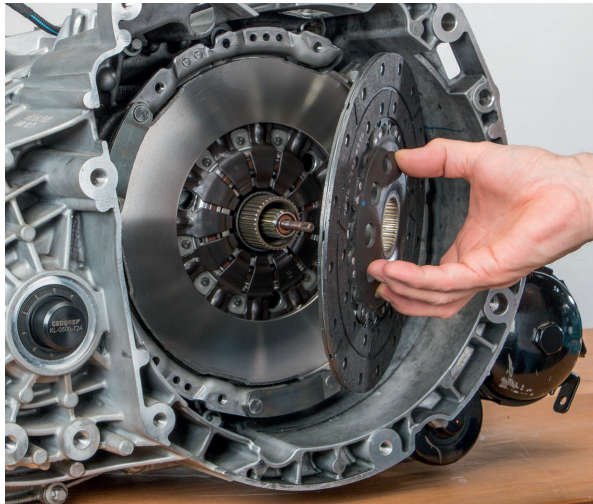
- Flanş rulmanının üç civatasının hepsi görününceye kadar baskıyı döndürün.
- Civataları ve baskıyı söküp çıkartın.

Baskıyı, kontrol çubuğunun yivleri üstüne düşürmeyin!

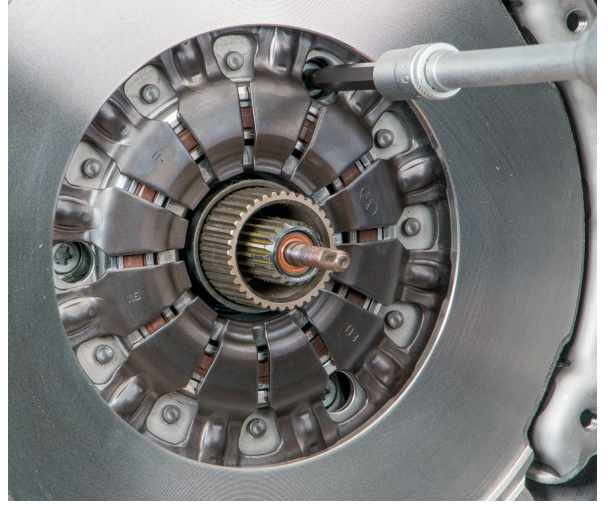
- Kontrol çubuğunun radyal boşluğunu kontrol edin.

Uyum neredeyse boşluksuz olmalıdır. Boşluk belirginse, şanzıman giriş milindeki veya kontrol çubuğundaki burç yıpranmıştır (bkz: sayfa 17).

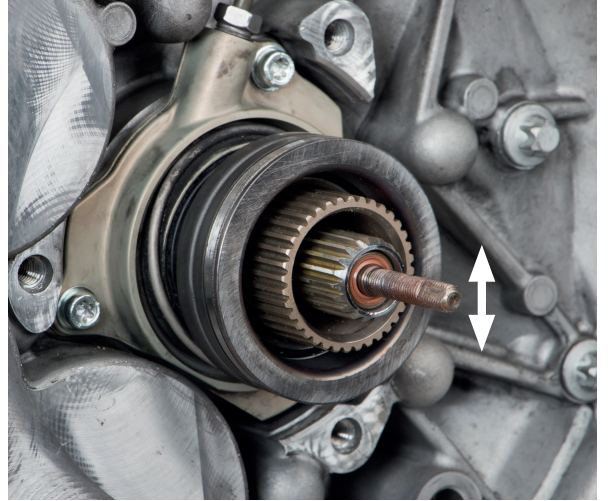
- Ana kavrama sisteminin üç civatasını çıkartın.

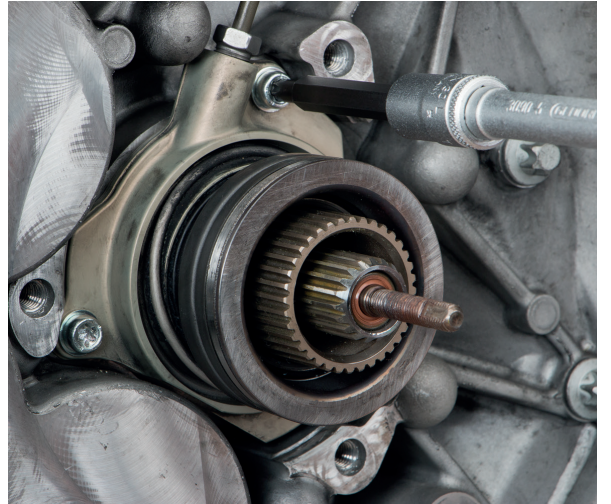
- Hidrolik borusu üzerindeki emniyet klipslerini açın.
- Hidrolik borusunu çıkartın.

Kalan basınç az olduğundan hidrolik sıvı dışarı sızabilir.  
Eldiven ve emniyet gözlüğü kullanın!

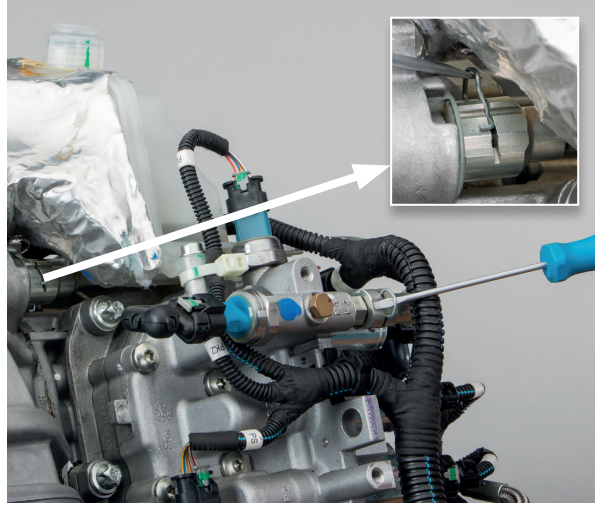
- Hidrolik ünitesine bağlantıyı KL-0500-728 tapasıyla kapatın.

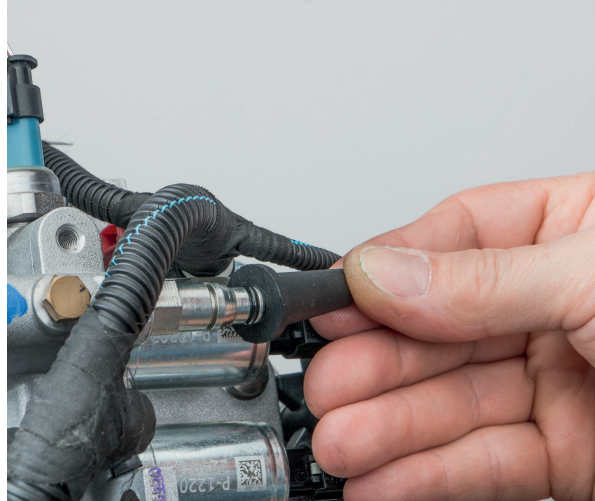
- Plastik mandalın her iki tırnağını da açın.
- Hidrolik bağlantısını plastik mandaldan ayırın.
- Ana kavrama sistemini ayırın.

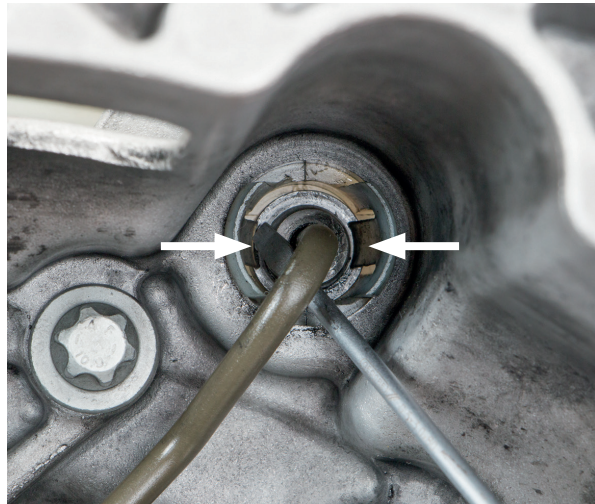
- Hidrolik borusu üzerindeki emniyet klipslerini çıkartın.
- Hidrolik borusunu, hidrolik debriyaj rulmanından dışarı çekip çıkartın.
- Hidrolik borusunu KL-0500-728 tapasıyla kapatın.
- Hidrolik debriyaj rulmanından elektrik bağlantısını kesin.
- Dört cıvataı çıkartın.

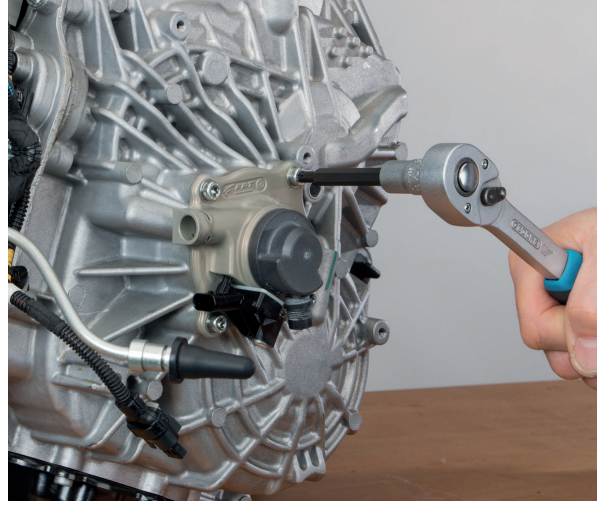
- Kontrol çubuğuyla hidrolik debriyaj rulmanını çıkartın.
- Şanzıman muhafazasının sızdırmazlık yüzeyini temizleyin.

Yağ yönlendirici plaka (1), hidrolik debriyaj rulmanının bir parçası değildir. Sökme işlemi sırasında yerinden çıkarsa, şanzımandaki yerine tekrar takın.

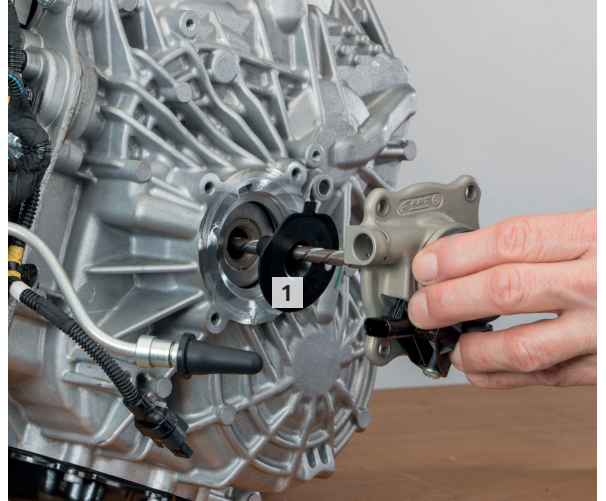
- KL-0500-722 özel servis takımını bir mengeneye sıkıştırın.
- Hidrolik debriyaj rulmanını, özel servis takımına sokun.
- KL-0500-726 özel servis takımı yardımıyla kontrol çubuğunu çıkartın.

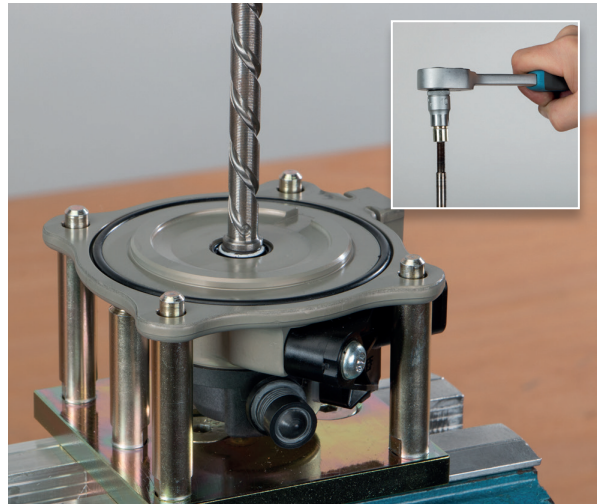
- Rulman ve yanaklı keçe bölgesinde yıpranma var mı diye kontrol çubuğunu kontrol edin.

Kılavuz bölgesinde belirgin kazınma veya çizikler varsa, şanzıman giriş milindeki burçla birlikte kontrol çubuğu da değiştirilmelidir. Bu iş adımı, (aşağıda gösterilen) yanaklı keçeleri değiştirme işlemiyle birleştirilebilir.

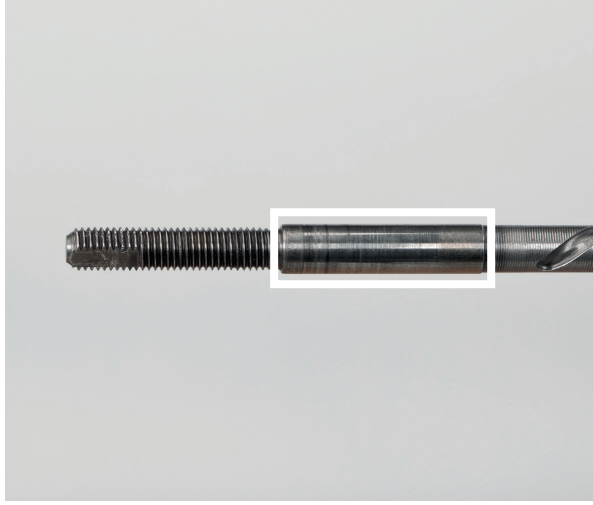
- İç ve dış şanzıman giriş milinin kapaklarını kaçak var mı diye kontrol edin ve gerekirse üreticinin talimatlarını uygulayarak değiştirin.
- Şanzıman giriş millerinin her iki dişlisini de temizleyin ve hasar var mı diye kontrol edin.

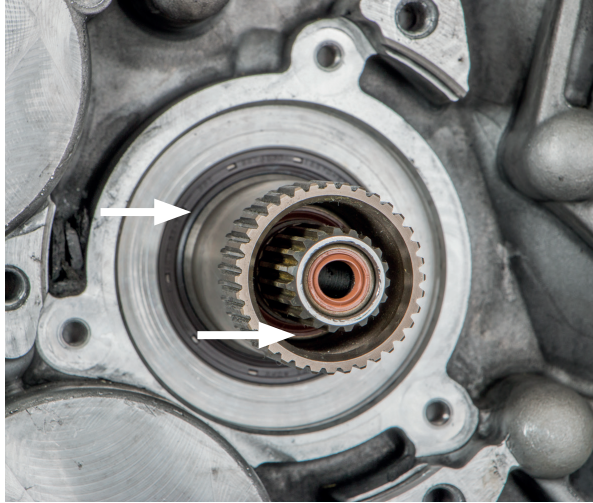
Kontrol çubuğunun yanaklı keçelerini çıkartın.

Sökme sırasında yanaklı keçenin yatağına hasar verilmemelidir. Aksi taktirde bu yağ kaybına neden olabilir.

- Kontrol çubuğunun muayenesi sırasında kabul edilmeyecek kadar büyük bir radyal boşluk tespit edilirse (bkz: sayfa 14), kılavuz burcu bu adımda değiştirilebilir (araç üreticisinin talimatlarına bakınız).

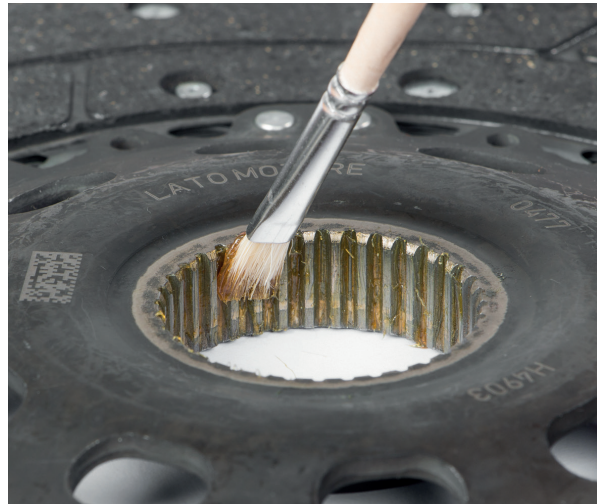
- Debriyaj balatasını frezelerin uzunluđu boyunca şanzıman giriş miline göre üç farklı açısıl konumda birçok kez ileri geri hareket ettirin.

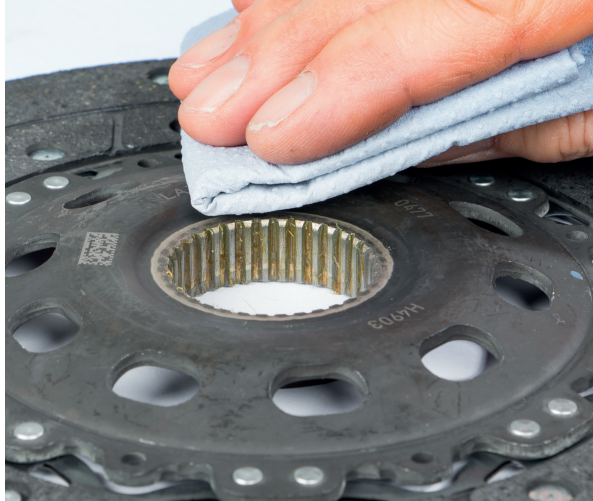
- İç giriş milinin frezelerine ince bir tabaka gres sürün.

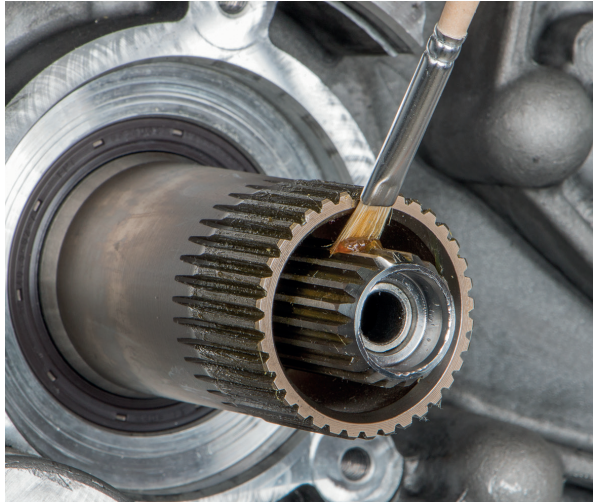
- Kontrol çubuğuyla hidrolik debriyaj rulmanını monte edin.
- Yağ yönlendirici plakanın doğru montaj konumunda olduğundan emin olun.
- Cıvataları **10 Nm ( $\pm 2$  Nm)** tork değerine sıkmak için bir tork anahtarı kullanın.
- Hidrolik borusundan tapaları çıkartın.
- Hidrolik debriyaj rulmanına elektrik ve hidrolik bağlantılarını bağlayın.

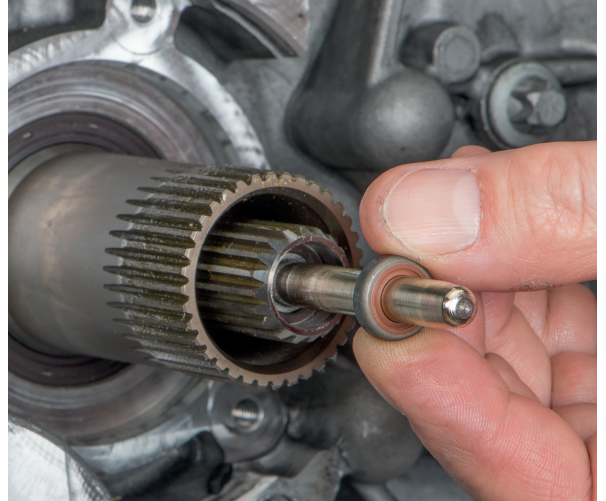
- Yanaklı keçeyi, KL-0500-725 özel aleti yardımıyla belirtilen son noktaya yerleştirin.
- Montaj aygıtını çıkarın.

Yanaklı keçenin derinliği, şanzıman giriş milindeki geçiş noktasıyla sınırlıdır.

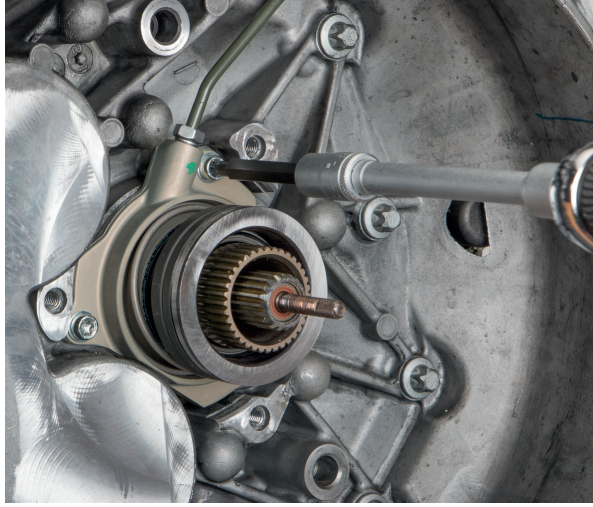
- İlk önce hidrolik borusunu, ana kavrama sisteminin bağlantısına takın ve bir emniyet klipsiyle sabitleyin.
- Daha sonra hidrolik ünitesinin tapasını çıkartın ve hidrolik borusuna bağlayın.

Hidrolik borusunu bağlarken, bağlantıların düzgün şekilde sabitlendiğinden emin olun. Monte edilen şanzımanlarda sonradan düzeltme yapmak yer darlığı nedeniyle son derece zordur.

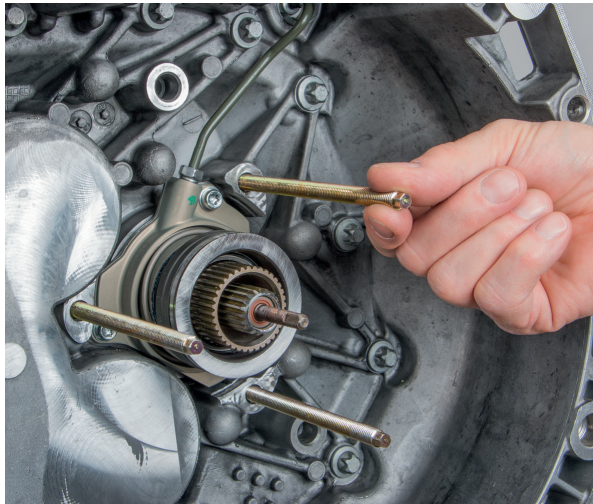
- Baskıdaki ve flanştaki delikleri üst üste getirin.

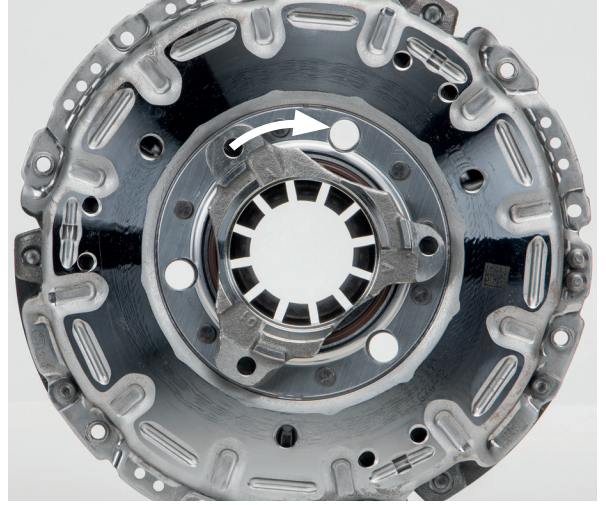
- Flanşlı baskıyı, özel servis takımının yivli çubukları üzerinde iterek ileri sürün.

Flanş yanlış monte edilirse, debriyaj ve kavrama sistemi zarar görür!

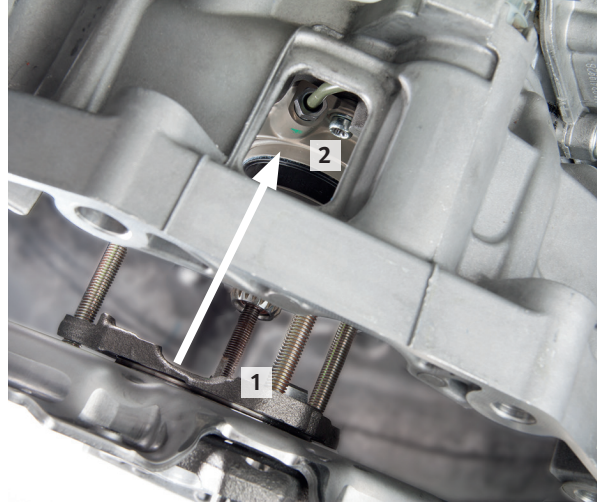
- Üç adet KL-0500-727 merkezleme manşonunu yivli çubuklara elinizle eşit şekilde vidalayın; bu işlem sırasında flanşı yana eğmeyin/yatırmayın.

Bu iş adımı sırasında debriyaj flanşı, ana kavrama sisteminin ön yüküne karşı şanzımandaki yuvasına bastırılarak yerine oturtulur. Bu işlem sırasında giderek artan döndürme direnci, nihai montaj konumuna geldiğini göstermez. Debriyaj ancak, tüm manşonlar son noktalarına geldiklerinde ve yivli çubuklar aynı boya ulaştığında doğru montaj yerine oturmuş sayılır.

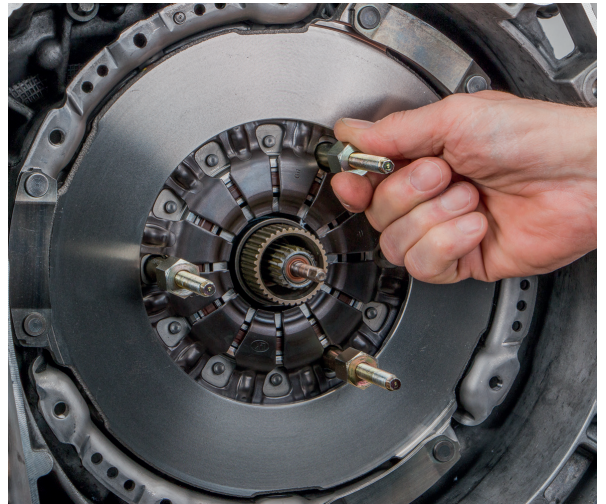
- Manşonla ilk yivli çubuğu çıkartın, yeni civatayla değiştirin ve elle sıkın.
- Aynı iş adımını ikinci ve üçüncü yivli çubuklar için de tekrarlayın.
- Üç civatayı da **25 Nm ( $\pm 10$ )** tork değerine kadar sıkın.
- Baskının elle eşit ve sessiz şekilde döndürülebildiğini kontrol edin.
- Baskının sürtünme yüzeyini yağdan arındırın.

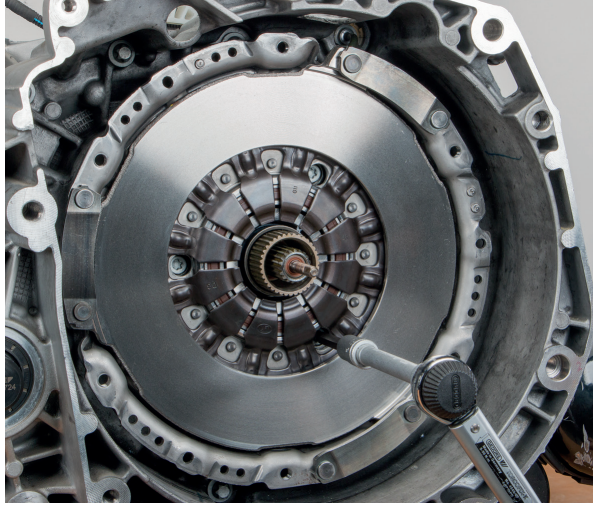
- Debriyaj balatasını monte edin.

Montaj pozisyonuna dikkat edin! “VOLAN TARAFI” veya “LATO MOTORE” etiketleri volana bakmalıdır.

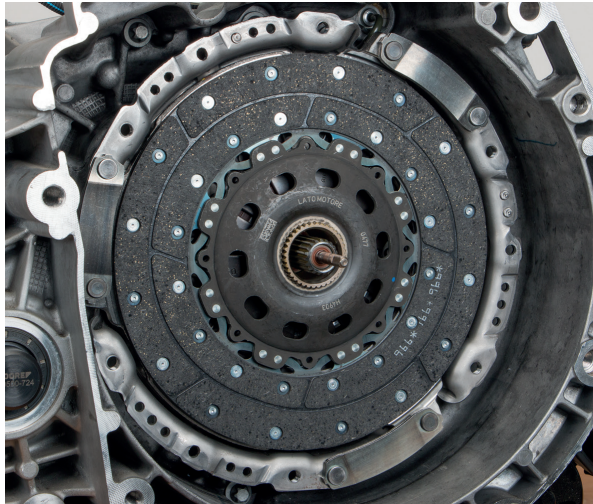
- Debriyaj çentiğini, “saat 11” konumuna getirin.

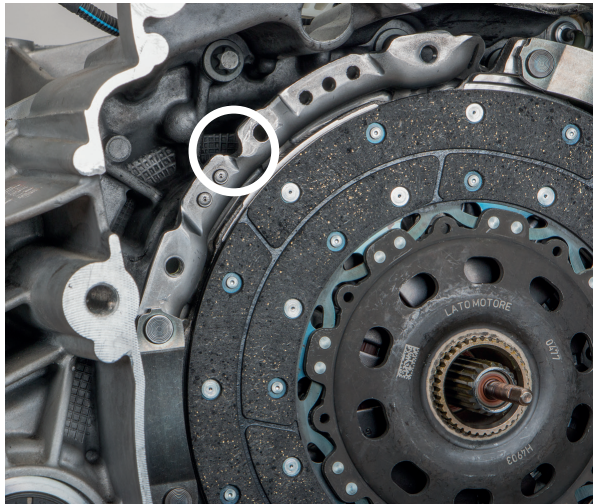
- Ana plakanın sürtünme yüzeyini yağdan arındırın.
- Ana plakayla debriyajı monte edin. Debriyaj göbeğinin kontrol çubuğunun yivlere sürtmediğinden veya hasar vermediğinden emin olun.

Montaj sırasında debriyajların ve ana plakanın çentikleri aynı hizaya getirilmelidir!

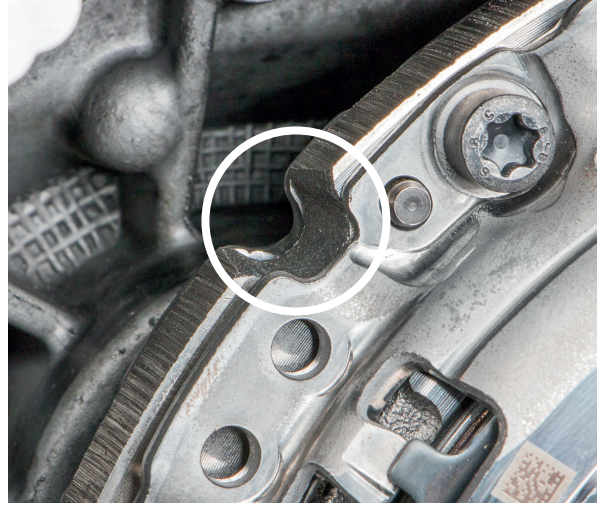
- Cıvataları elle sıkın.
- Sırasıyla ve eşit şekilde **25 Nm ( $\pm 10$ )** tork değerine kadar sıkın. (debriyajı gerekirse sökme işleminde olduğu gibi kilitleyin)

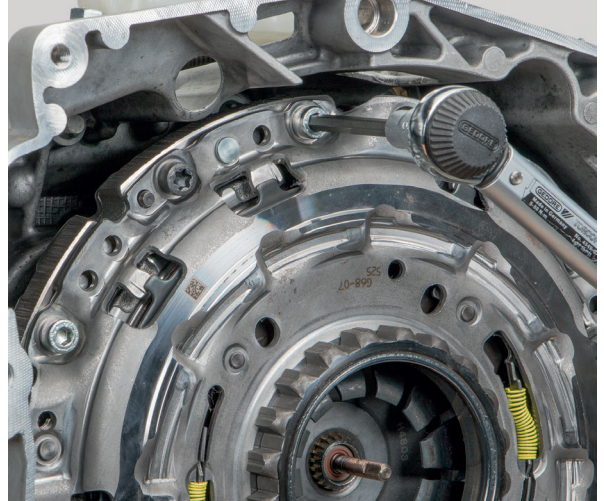
- Debriyaj rulmanını, diyafram yayla temas edinceye kadar çevirerek vidalayın, ve sonra da dayama pulu sabitleninceye kadar dikkatle çevirmeye devam edin.

Dayama pulu sabitlendikten sonra somunu sıkmaya devam etmeyin. Aksi taktirde aşağıdaki testin sonucu olumsuz etkilenecektir.

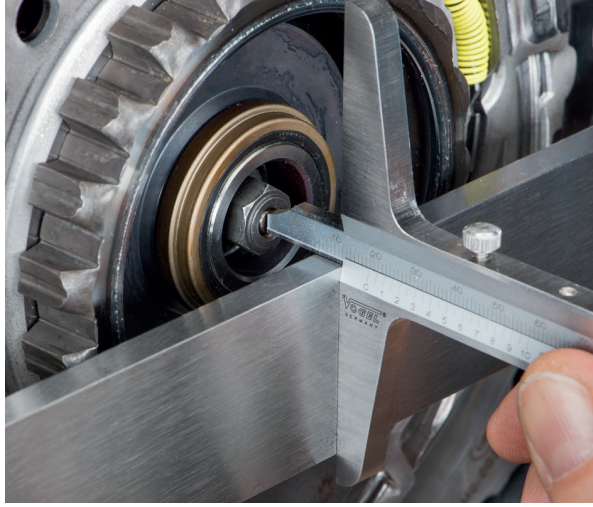
- Debriyaj rulmanının plakasına olan mesafeyi ölçün ve bu değeri, 2 No'lu değer (değer 2) olarak kaydedin.

- Hesaplanan değer tolerans sınırları dışında olması halinde, debriyajlar veya hidrolik debriyaj rulmanı doğru monte edilmemiş demektir.

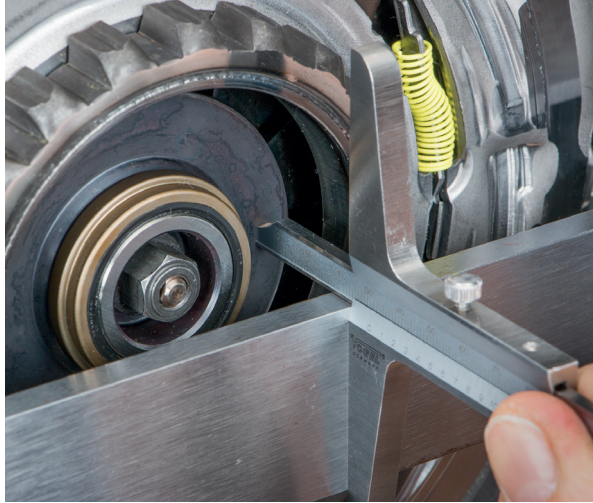
- Debriyaj rulmanını 10,5 tur çevirin.

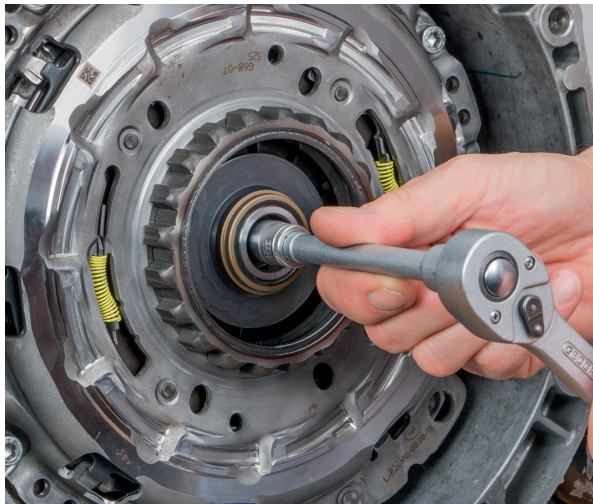
- Kontrol çubuğuna olan mesafeyi tekrar belirleyin.
- Ölçülen değeri, 1 No'lu değerden çıkartın.

- Hesaplanan değer, **10,5 mm (±0,1 mm)** değerine eşit olmalıdır.
- Bir değer tolerans sınırları dışında olması halinde, debriyaj rulmanı somununu, istenen değere ulaşıncaya kadar çevirin.

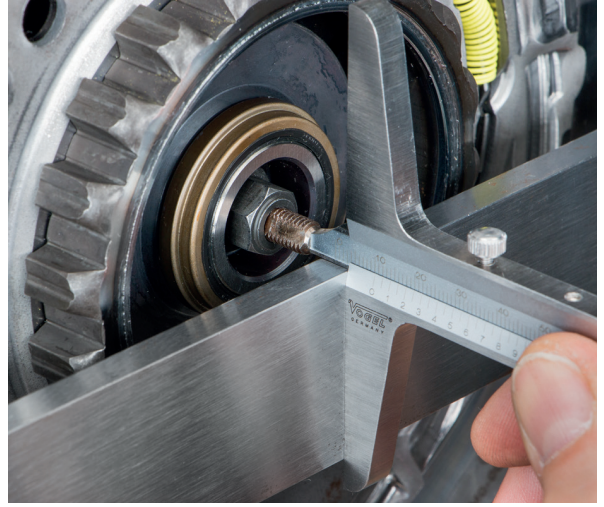
- Debriyaj rulmanının plakasına olan mesafeyi tekrar belirleyin.
- Belirlenen ölçüm değerini, 2 No'lu değerle karşılaştırın.

- ±2 mm'den fazla sapmalar kabul edilemez ve dayama rulmanının montajında veya temel ayarında bir hata olduğuna işaret eder. Bunu düzeltmek için iş adımlarının tekrarlanması gerekir.

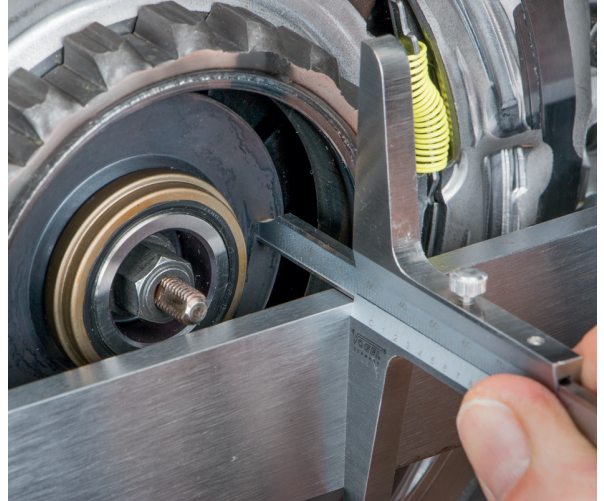
- Yeni cıvata kilitleme elemanını monte edin.

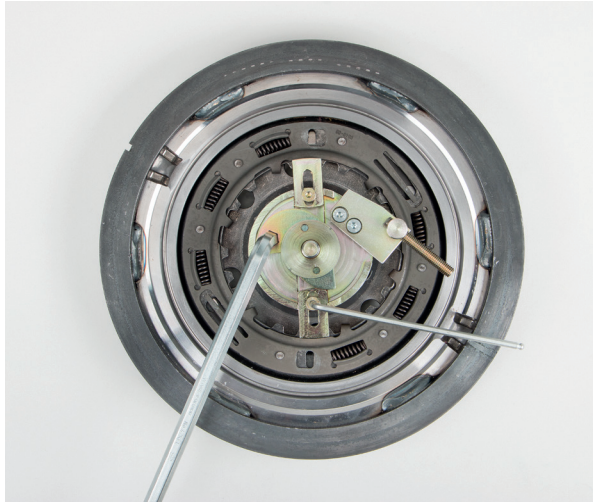
- Tahrik ünitesini (1) tahdit elemanına geri döndürün.
- Tekrar kurma servis aletinin üst kısmını, kilitleme cıvataları olmadan takın.
- Ana tırtıllı somunu elle sıkın.

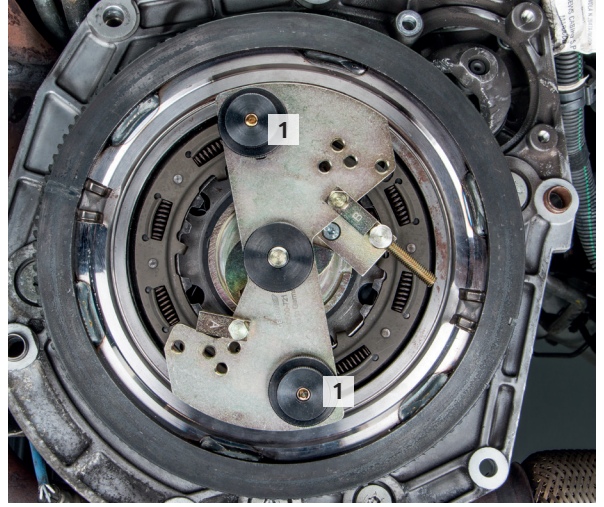
- Tahrik ünitelerini, geri tepme önleyici bileziğindeki deliklerle üst üste gelecek şekilde hizalayın ve balataları da geri tepme önleyici bileziğinin deliklerine eşit şekilde vidalayın.
- Tahrik ünitelerinin büyük tırtıllı somunlarını elle sıkın.

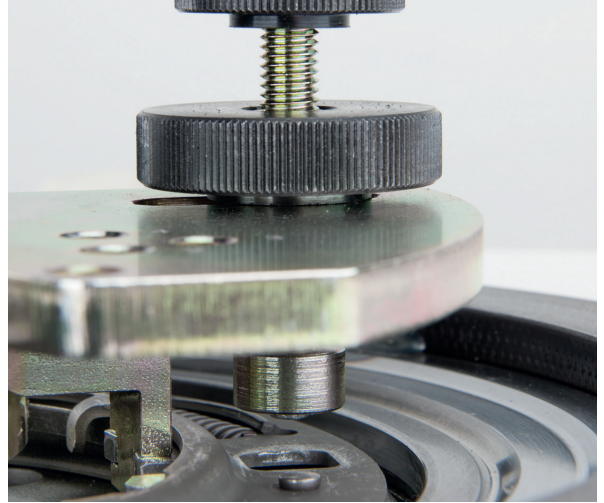
- Her iki tahrik ünitesine de eşit önyük bindirin.

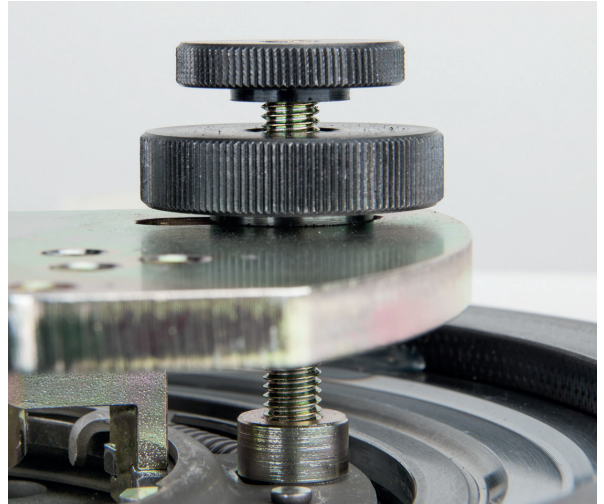
- Tekrar kurma cıvatasını, geri tepme önleyici bilezik yay kuvvetine karşı bükülecek şekilde vidalayın.

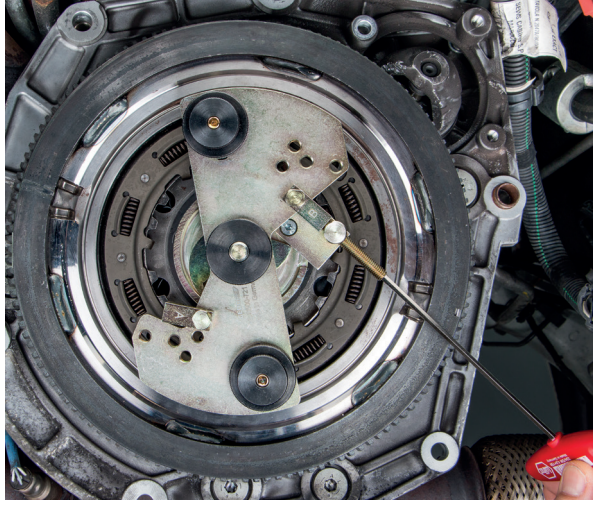
- Yay tırnağı ve tahdit elemanı arasında çok az bir aralık kaldığı görüldüğü an işlemi durdurun.

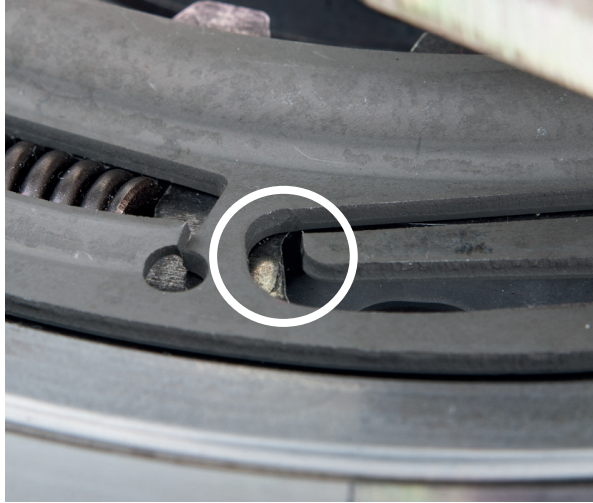
- Tespit cıvatalarını, yay tırnaklarıyla temas sağlanıncaya kadar 1 numaralı yivli deliklere vidalayın.

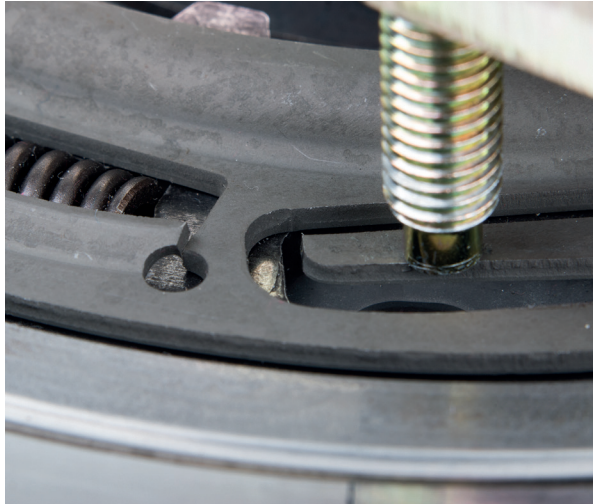
- Test cıvatarını, yay tırnakları sadece tahdit elemanlarıyla aynı hizaya gelinceye kadar sıkın.

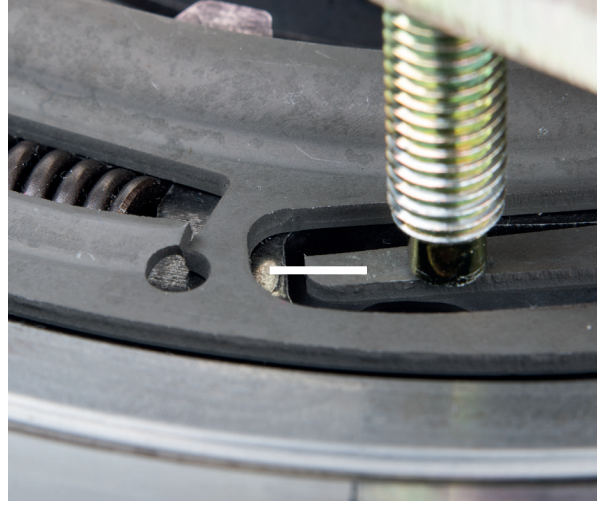
- Her iki yay tırnağı da tahdit elemanlarına değinceye kadar tekrar kurma vidasını gevşetin.
- Tekrar kurma aletini çıkartın.
- Araç üreticisinin talimatlarını uygulayarak şanzımanı monte edin.
