## SERVICE INFO

# ダイヤフラムスプリングフィンガーのミスアライメント

メーカー： PSA / プジョー、シトロエン

LuK RepSet : 623 3325 00  
623 3325 09  
623 3325 33  
601 0021 00

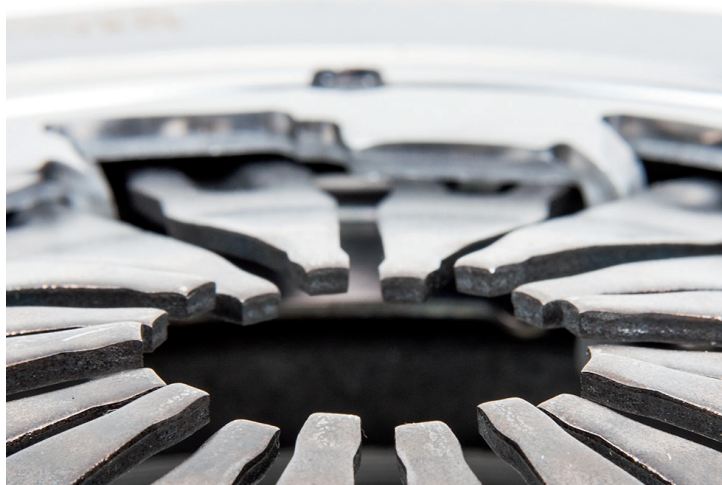
図 1：取り外されたクラッチのダイヤフラムスプリングフィンガーのミスアライメント

LuK RepSet の圧力板のダイヤフラムスプリングフィンガーは、取り付けられていない状態では位置がずれています (図 1)。この仕様の特性は安全で、部品の欠陥ではありません。

クラッチの取り付け時に、ダイヤフラムスプリングが自動的に動作位置に調整されます。これにより、ダイヤフラムスプリングフィンガーが正しい位置に配置され、クラッチが正常に動作します。

LuK RepSet の部品はすべて、組立ラインで 100% 検査されています。これらは技術仕様を満たしており、カタログに記載されている自動車で制限なしに使用できます。
