INFO TECHNIQUE

Butées pour embrayages tirés

Versions différentes, instructions de montage

Citroën: Jumper
Fiat: Ducato
Peugeot: Boxer

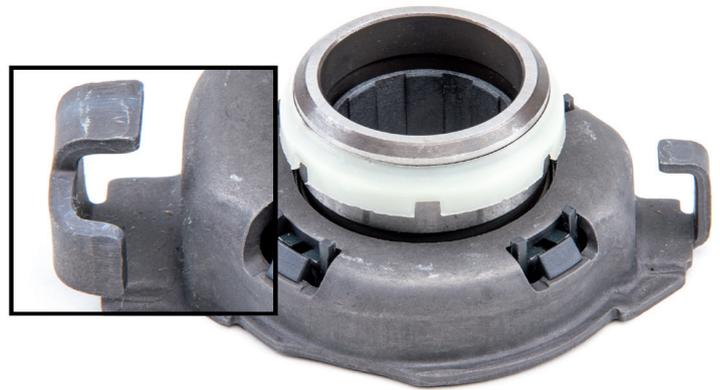
Photo 1: Dans cette version, les surfaces qui sont en contact avec la fourchette d'embrayage font partie intégrante du carter de la butée

Les kits d'embrayage LuK RepSet mentionnés ci-dessus peuvent contenir deux versions de butée différentes même s'ils portent la même référence. Dans l'une des versions (photo 1), les surfaces qui sont en contact avec la fourchette de débrayage font partie intégrante du carter de la butée. Dans l'autre version (photo 2), la fourchette de débrayage est en contact avec des brides montées latéralement. Les deux versions répondent parfaitement aux spécifications techniques et peuvent être utilisées sans réserve dans les véhicules mentionnés.

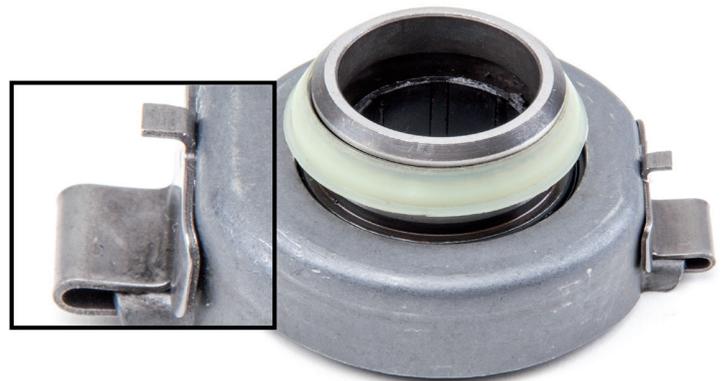
Photo 2: Butée avec brides montées latéralement.
