## SERVICE INFO – LuK 0006

# הוראות הרכבה עבור משאבה משנית הכוללת מיסב מק"ט 10 0016 510

יצרן: פולקסווגן  
דגם: טרנספורטר (T4), תאריך ייצור: 09.95 - 09.03  
LuK מק"ט: 510 0016 10  
מק"ט מקורי: 02F 141 671 A  
02F 141 671 B

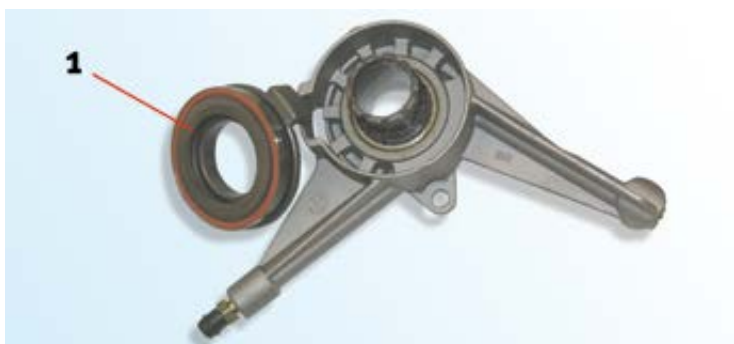
איור 1: 10 0016 510

כאשר מתקינים משאבה משנית הכוללת מיסב (CSC), יש לוודא כי החלק השטוח של מיסב הלחץ מופנה אל המצמד (איור 1 חלק מס' 1).

אם מסיבה כלשהי הופרד מיסב הלחץ מהמשאבה המשנית, יש לוודא כי הוא מותקן בצורה מושלמת חזרה למקומו אחרת עלול להיווצר כשל במערכת ההדראולית.

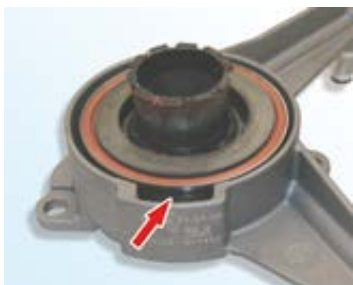
איור 3: יקת

במטרה למנוע נזק למצמד וכמו כן לתיבת ההילוכים וכן בכדי להימנע מתיקונים מיותרים, חובה לוודא כי המיקום של מיסב הלחץ של המשאבה המשנית הוא אכן המיקום הנכון (ראה איור 3).

שים לב יש לוודא קיום הנחיות יצרן הרכב בנושא זה!

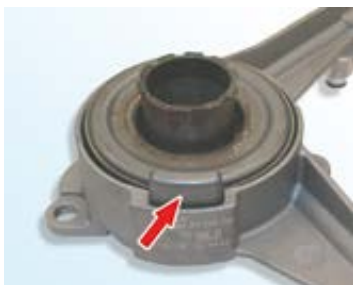
איור 2: יקל

- השגם של מוביל מיסב הלחץ (ראה איור 2) ממותאם לשקע על קפיצי פלטת הלחץ
- חלקו הרחב של תפס המיסב על קצה התושבת של המשאבה המשנית הכוללת מיסב
