# SERVICE-INFO

## Mercedes-Benz Sprinterin kaksoismassavauhtipyörät

| Malli: | Sprinter BM 90#.6## |

Issued 03.2008  
**LuK 0008**

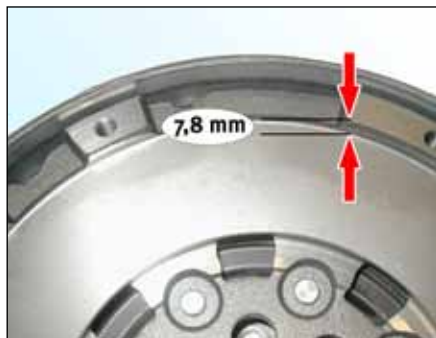
**Kuva 1:** 415 0151 10 (vanha DMF-versio)

Aiemman version mitat (**kuva 1**); nuolien välinen etäisyys on **7,8 mm**.

Yhdessä ”vanhan” kaksoismassavauhtipyörän kanssa on mahdollista käyttää vain seuraavia RepSet:

- 624 3148 09
- 624 3148 33

Ennen kytkimen vaihtoa on siksi selvitettävä, mikä kaksoismassavauhtipyörän versio on ajoneuvoon asennettu. Yksiselitteinen valinta valmistusvuoden mukaan ei ole mahdollista, enemmän ajetuissa **→03/2004** ajoneuvoissa voi kaksoismassavauhtipyörä jo olla vaihdettu ”uuteen” malliin.

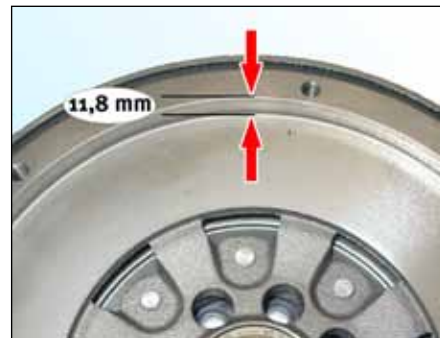
**Kuva 2:** 415 0239 10 (**uusi** versio)

**Modifioitu kaksimassavauhtipyörä**

Uuden version mitat (**kuva 2**); nuolien välinen etäisyys on **11,8 mm**.

Yhdessä **„uuden”** kaksimassavauhtipyörän kanssa on mahdollista käyttää vain seuraavia RepSet:

- 624 3182 09
- 624 3182 33

Ajoneuvojen **→03/2004** muutos kytkimen ”uuteen” versioon on yleensä mahdollista, samalla on vain käytettävä moottorista riippuen vastaavaa kaksoismassavauhtipyörää.

Hydraulinen painelaakeri 510 0035 10 tai 510 0034 10 tulee myös vaihtaa uuteen.

**!** „Vanhaa” kytkintä ei saa asentaa kaksimassavauhtipyörään **415 0239 10!**

„Uuden” kaksimassavauhtipyörän ja „vanhan” kytkimen yhdistelmä aiheuttaa ensimmäistä kertaa kytkintä painettaessa automaattisen asetuksen täyden vapautuksen. Kytkimen tässä tilassa ei ajoneuvon veto toimi!
