## SERVICE INFO – LuK 0023

# Бележка по монтажа

**LuK DMF 415 0232 10 / 415 0442 10**

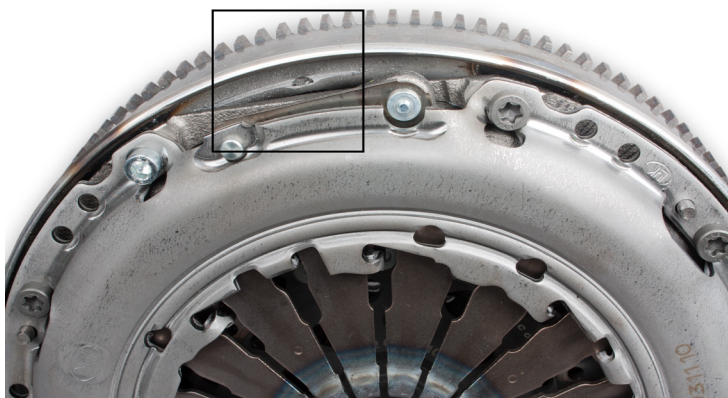
Снимка 1: Износване на материала, причинено от използване на прекомерно дълъг болт

За надеждното фиксиране на притискателния диск, на двумасовия маховик (DMF) има резбовани отвори по цялата му периферия. Тъй като разстоянието между първичната и вторичната секции е много малка, могат да бъдат използвани само болтове с размер 13 mm.

Ако се използват по-дълги болтове, резбата на болта ще се показва от задната страна на вторичната секция и ще наранява първичната секция.

Ако това се случи, DMF може да не функционира правилно. Всички ротационни вибрации на двигателя се предават към скоростната кутия/ задвижващия привод, без при това да са смекчени, което води до възникване на шумове и на преждевременно износване.

Ако при смяна на съединител или на DMF тези болтове са доставени, те трябва да се използват. Ако няма доставени болтове, могат да бъдат използвани само M6x13 болтове от категория на якост 10.9.

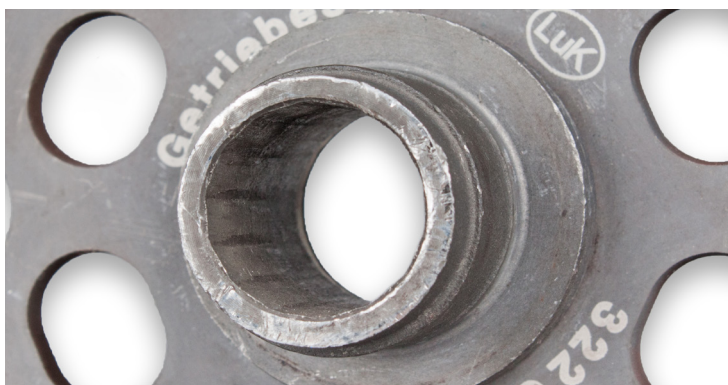
В отделни случаи, профилът на шлиците на фрикционния диск може да бъдат повредени поради този процес; в този случай, няма да се предава мощност (виж снимка 2).

Снимка 2: Повреден профил на шлиц
