## SERVICE INFO – LuK 0023

# Рекомендации по сборке

**LuK DMF 415 0232 10 / 415 0442 10**

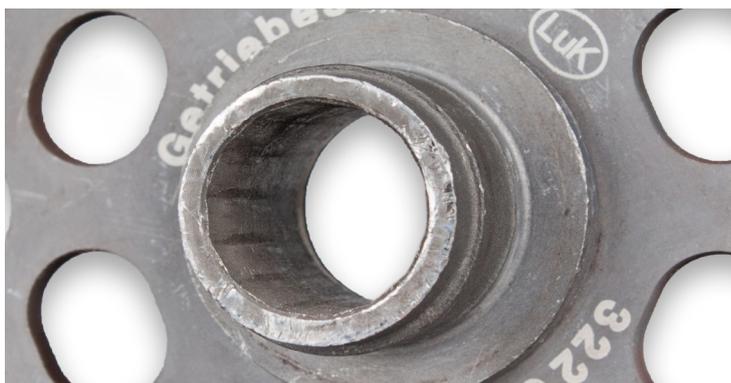
В некоторых случаях, шлицы ведомого диска могут быть полностью разрушены, что приведет к отсутствию передачи крутящего момента (см. рис. 2).

Рисунок 2: Поврежден профиль шлицов

Если в комплекте с DMF или сцеплением поставляются новые болты, то только они должны быть использованы для монтажа. Если новых болтов нет, то использовать только болты М6х13 с классом прочности 10.9.
