## SERVICE INFO – LuK 0024

# מידע חשוב בכדי למניעה רעידות המורגשות על דווש המצמד

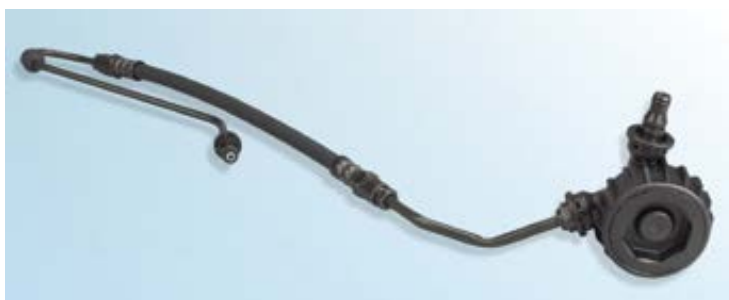
איור 1: הידראולי עם יחידת אפנון תדר, (יחידת מניעת רעידות - anti vibration unit)

במקרה של תלונת לקוח בעניין זה, ניתן לייחס זאת לחוסר ברכיב או לכשל ברכיב משכך הרעידות (anti vibration unit), כמו כן ניתן לייחס זאת לעובדה שתוכנת יחידת בקרת המנוע האלקטרונית איננה מעודכנת בהתאם לעדכון האחרון.

הרעידות הינן תוצאה של סטיות וחרירות בממונט הצירי המגיעות מגל הארכובה, רעידות אלו מועברות אל דווש המצמד דרך המערכת ההידראולית של המצמד.

רכיב שיכון הרעידות מדכא את הרעידות בתוך מערכת השימון ההידראולית ובכך מונע את העברתן אל דווש המצמד.

במידת הצורך, יש להחליף/להסיר את הקו ההידראולי כולל משכך הרעידות ולאחר כן להרכיבו כראוי למקומו.

החלקים המתאימים הנדרשים לצורך ההחלפה זמינים לרכישה דרך יצרן הרכב עצמו.
