SERVICE INFO – LuK 0024

Важная информация по устранению вибраций педали сцепления

Автопроизводитель: Audi, Seat, Skoda, VW
Модели:
Audi: A3, Sportback, Quattro, Cabrio
Seat: Altea, Leon, Toledo, Ibiza
Skoda: Octavia, Superb, Fabia, Roomster
VW: Golf, Golf Plus, Jetta, Passat, Scirocco, Eos, Polo, Touran
Двигатель: 1.9 TDI
Коды двигателя: BKC, BLS, BXE
OE номер автопроизводителя: 1K1 721 564 AP

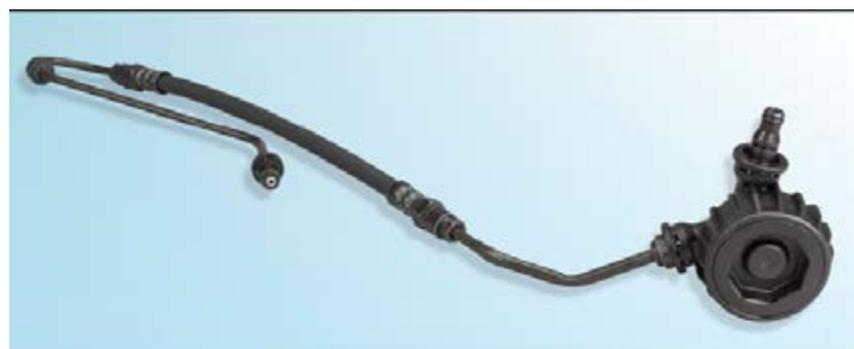
Начиная с 2003-го модельного года возможны вибрации педали сцепления при нажатии.

В случае такой жалобы, причина может быть в неисправности частотного модулятора (антивибрационного модуля) либо несвоевременном обновлении программы электронного модуля управления. Такие вибрации возникают в результате колебаний, возникающих на коленвалу, которые передаются через гидравлическую магистраль на педаль сцепления.

Рис. 1: Гидравлическая магистраль с частотным модулятором (антивибрационный модуль)

Модулятор частоты подавляет пульсации в гидравлической системе, таким образом предотвращая колебания на педали сцепления.

Schaeffler Automotive Aftermarket рекомендует выполнять следующую тестовую процедуру:

- Имеет ли электронный модуль управления последние обновления?
- Установлен ли частотный модулятор?

В случае необходимости гидравлическая линия с модулятором частоты должна быть заменена и впоследствии переоборудована под соответствующие сменные части, доступные от изготовителя транспортного средства.
