## SERVICE INFO – LuK 0024

### Важная информация по устранению вибраций педали сцепления

**Автопроизводитель:** Audi, Seat, Skoda, VW  
**Модели:**  
**Audi:** A3, Sportback, Quattro, Cabrio  
**Seat:** Altea, Leon, Toledo, Ibiza  
**Skoda:** Octavia, Superb, Fabia, Roomster  
**VW:** Golf, Golf Plus, Jetta, Passat, Scirocco, Eos, Polo, Touran  
**Двигатель:** 1.9 TDI  
**Коды двигателя:** BKC, BLS, BXE  
**OE номер автопроизводителя:** 1K1 721 564 AP

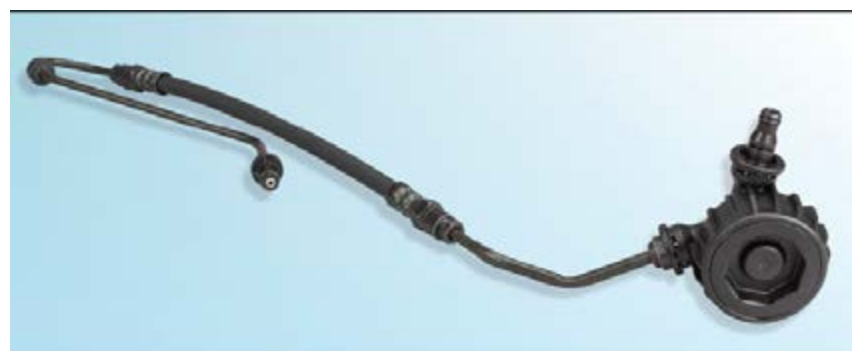
**Рис. 1:** Гидравлическая магистраль с частотным модулятором (антивибрационный модуль)

Модулятор частоты подавляет пульсации в гидравлической системе, таким образом предотвращая колебания на педали сцепления.

В случае необходимости гидравлическая линия с модулятором частоты должна быть заменена и впоследствии переоборудована под соответствующие сменные части, доступные от изготовителя транспортного средства.
