## SERVICE INFO – LuK 0030

# Οδηγίες τοποθέτησης για τα LuK RepSet®, 621 3027 09/33 621 3045 09/33 και 621 3050 09/33

Κατασκευαστές: Opel, Vauxhall  
Μοντέλα: Astra G/H, Combo, Corsa C, Meriva, Signum, Vectra C, Zafira B  
Κινητήρες: Z16XEP, Z16YNG  
Z18XE, Z18XER  
Κιβώτιο: F17  
LuK RepSet®: 621 3027 09/33  
621 3045 09/33  
621 3050 09/33  
Κωδικός βολάν OE: 90536140/616169  
93186460/5616016

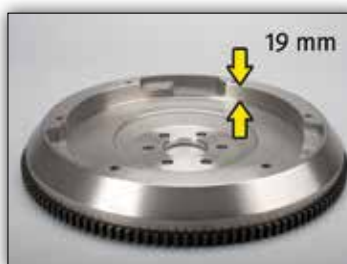
Εικόνα 1: Κωδικός OE: 90536140/616169 χωρίς εσοχή γύρω από την περιφέρεια, βάθος βολάν 19mm

Τα διαφορετικά χαρακτηριστικά των βολάν απεικονίζονται στις εικόνες 1 και 2.

Από τον Μάιο του 2007 και τον αριθμό κινητήρα 20KC2905, ο κατασκευαστής του αυτοκινήτου τοποθέτησε επομένως έναν τροποποιημένο συμπλέκτη και βολάν σαν στάνταρ. Σαν αποτέλεσμα, το βάθος του βολάν άλλαξε από 19 σε 21.6 mm.

| Κωδικός βολάν OE: | LuK RepSet® |
|---|---|
| 90536140/616169<br>μέχρι τον αριθμό κινητήρα<br>20KC2904 ή χωρίς σήμανση χρώματος | 621 3027 09<br>621 3027 33 |

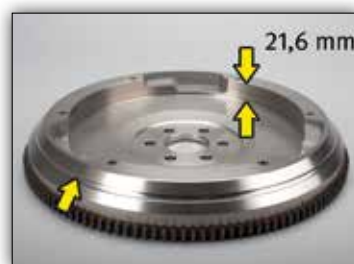
Εικόνα 2: Κωδικός OE: 93186460/5616016 με εσοχή γύρω από την περιφέρεια, βάθος βολάν 21.6mm

| Κωδικός βολάν OE: | LuK RepSet® |
|---|---|
| 93186460/5616016<br>από αριθμό κινητήρα<br>20KC2905 ή με σήμανση χρώματος | 621 3045 09<br>621 3045 33<br>621 3050 09<br>621 3050 33 |

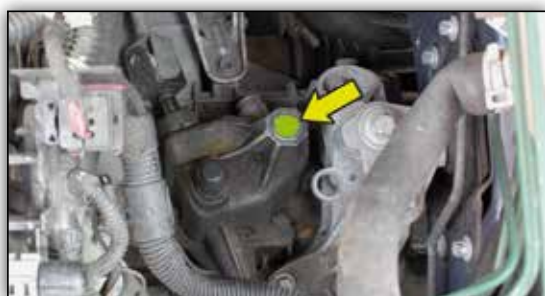
Εικόνα 3: Σημάδεμα στο κιβώτιο

Αυτοκίνητα με αριθμό κινητήρα μέχρι 20KC2904 που εμφανίσανε το ίδιο σφάλμα μετασκευαστήκαν επίσης με αυτά τα εξαρτήματα στο συνεργείο. αυτό υποδεικνύεται από μια πράσινη κουκίδα πάνω στο κιβώτιο (δείτε εικόνα 3).
