## SERVICE INFO – LuK 0036

# Diferențele vizuale la volantul cu masă dublă (DMF) LuK 415 0388 10

Modele: Ford Transit  
Model an: 2004 –  
Motorizare: 2,4 TDCi  
LuK DMF: 415 0388 10

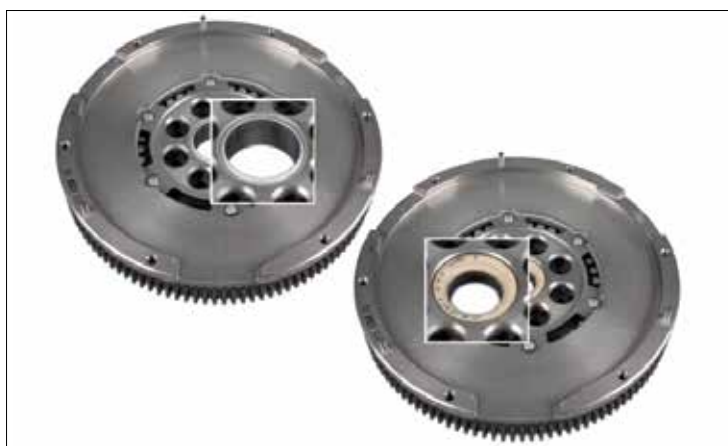
Fig. 1: Comparație între DMF LuK 415 0388 10 cu lagăre de alunecare (stânga) și rulmenții cu bile (dreapta)

În cadrul eforturilor noastre continue de a ne îmbunătăți produsele, am modificat tipul de rulment pentru volantul cu masă dublă (DMF) 415 0388 10, în sensul înlocuirii rulmenților cu bile cu un rulment tip bucșă.

În perioada de tranziție, pot fi furnizați atât volanți cu masă dublă cu rulmenți cu bile, cât și cei cu rulmenți tip bucșă.

În ciuda construcției lor diferite, ambii volanți cu masă dublă pot fi folosiți la toate vehiculele specificate în cataloage.
