## SERVICE INFO – LuK 0043

# BΔM LuK 415 0388 10

## Τροποποιημένος δακτύλιος αισθητήρα

| Μοντέλο: | Ford Transit |

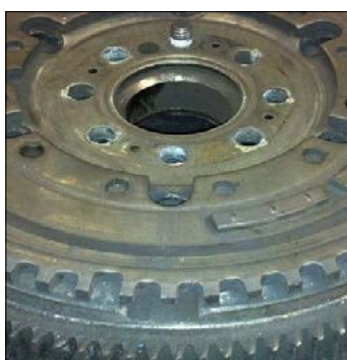
Εικόνα 1: Προηγούμενος σχεδιασμός δακτυλίου αισθητήρα

Ο δακτύλιος αισθητήρα νέας γενιάς διαφέρει από τον προηγούμενο σε ό,τι αφορά το μειωμένο πάχος του υλικού και το διαφορετικό σχήμα οδόντωσης. Επιπλέον, η διάρκεια ζωής του BΔM έχει αυξηθεί λόγω της χρήσης σφαιρικού ρουλεμάν αντί για ρουλεμάν ολίσθησης.

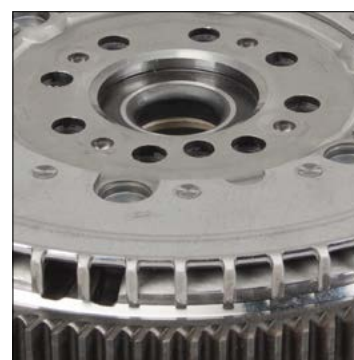
Εικόνα 2: Νέος σχεδιασμός δακτυλίου αισθητήρα

Στα πλαίσια της συνεχούς ανάπτυξης των προϊόντων μας, ο δακτύλιος αισθητήρα για το σύστημα ανίχνευσης ταχύτητας κινητήρα και τη διάταξη ρουλεμάν στο βολάν διπλής μάζας (BΔM) 415 0388 10 έχει τροποποιηθεί.

Παρά τους διαφορετικούς τους σχεδιασμούς, μπορούν να χρησιμοποιηθούν ευρέως και οι δύο εκδόσεις του BΔM στα οχήματα που καθορίζονται στους καταλόγους.
