INFORMAÇÃO DE SERVIÇO

Volante bimatassa para veículos com dupla embraiagem

Na substituição deve ter-se em consideração o número de dentes da coroa do motor de arranque

Caixa de velocidades 0AM

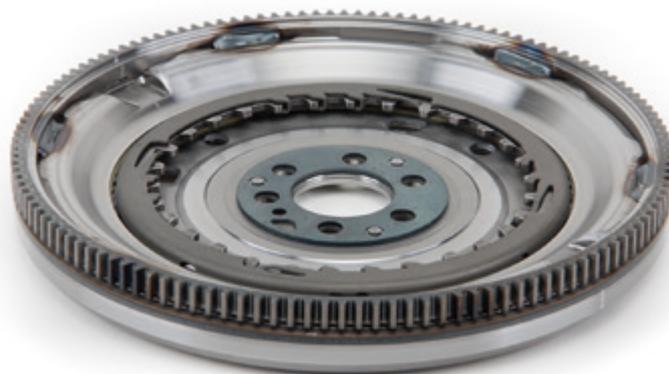
Figura 1: O número de dentes da coroa do motor de arranque da nova peça deve coincidir com a antiga peça

Nos veículos dos fabricantes mencionados anteriormente, pode haver diferentes volantes motor bimatassa em modelos iguais com caixas de velocidades de dupla embraiagem a seco. Diferenciam-se pelo número de dentes da coroa do motor de arranque.

Um volante bimatassa com um número de dentes incorreto pode causar um mau funcionamento do sistema de arranque.

Por isso, no momento de substituição, deve determinar-se o número de dentes do volante bimatassa utilizado. Este deve coincidir com o número de dentes da nova peça.

No catálogo de peças de substituição encontram-se as indicações referentes ao número de dentes do volante bimatassa afetado para uma correta identificação.
