## SERVICE INFO – LuK 0055

# ΒΔΜ LuK 415 0560 10

## Τροποποιημένος δακτύλιος αισθητήρα

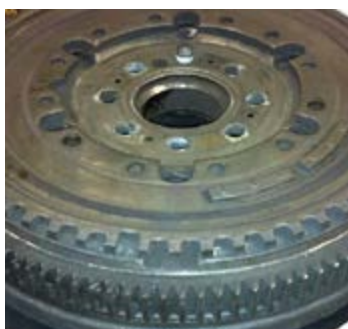
Εικόνα 1: Έκδοση έως 03/2012

Η εικόνα 1 παρουσιάζει τη διαμόρφωση ΒΔΜ που χρησιμοποιείται σε οχήματα έως ημερομηνία παραγωγής 03/2012. Η εικόνα 2 παρουσιάζει ένα ΒΔΜ όπως τοποθετείται σε οχήματα από 04/2012, το οποίο από τότε διατίθεται ως ανταλλακτικό.

Ο δακτύλιος αισθητήρα νέας γενιάς διαφέρει από τον προηγούμενο σε ό, τι αφορά το μειωμένο πάχος υλικού και το διαφορετικό σχήμα δοντιών. Η χρήση ενός σφαιρικού ρουλεμάν στη θέση ενός ρουλεμάν τριβής παρατείνει επίσης τη διάρκεια ζωής του ΒΔΜ.

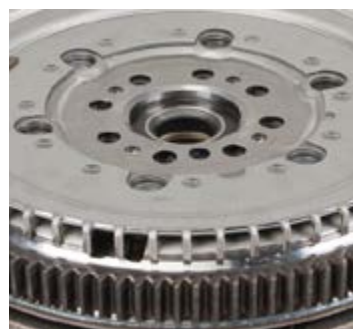
Εικόνα 2: Έκδοση από 04/2012
