## SERVICE INFO – LuK 0060

# Nealinierea brațelor elastice ale arcului tip diafragmă

Producător: PSA/Peugeot, Citroën

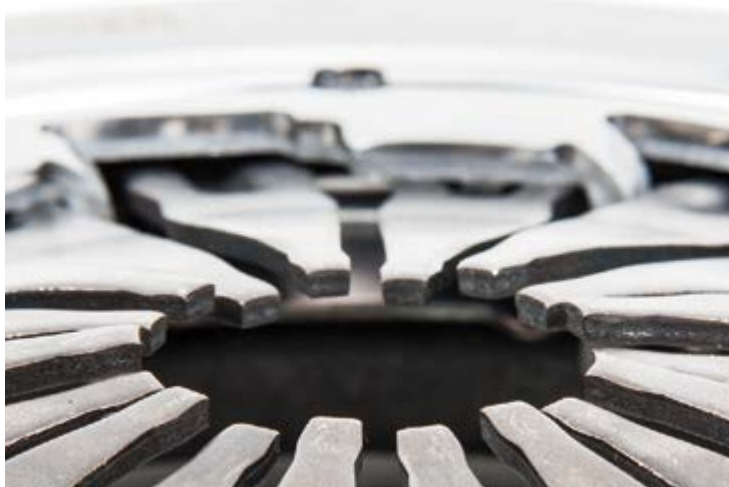
Fig. 1: Nealinierea brațelor elastice ale arcului tip diafragmă la un ambreiaj demontat

Brațele elastice ale arcului tip diafragmă a plăcii de presiune din LuK RepSet sunt nealiniat în stare demontată (Fig. 1). Această caracteristică de design este sigură și nu reprezintă un defect al componentei.

În timpul montajului ambreiajului, arcul tip diafragmă se aliniază în poziția sa de funcționare. În acest sens, brațele elastice ale arcului tip diafragmă se alinieze în mod corespunzător pentru a asigura funcționarea pe deplin fiabilă a ambreiajului.
