## SERVICE INFO – LuK 0060

# Přesazení jazýčků talířové pružiny

Výrobce: PSA/Peugeot, Citroën

LuK RepSet: 623 3325 00  
623 3325 09  
623 3325 33  
601 0021 00

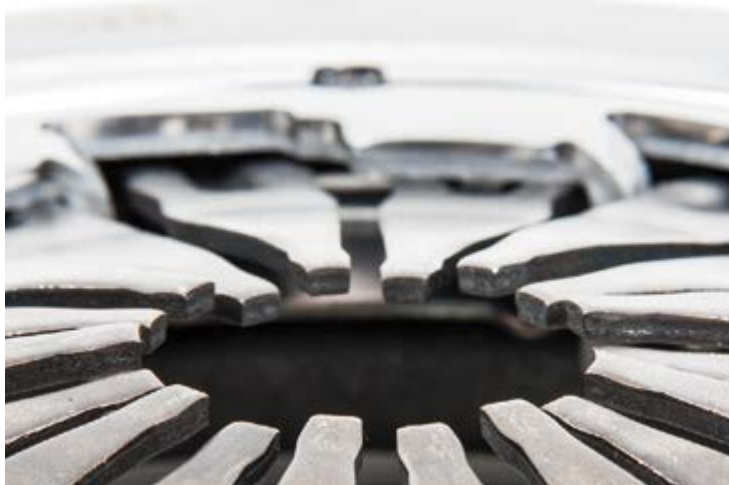
Obrázek 1: Přesazení jazýčků talířové pružiny u demontované spojky

Přítlačné kotouče spojky u výše uvedených LuK RepSet vykazují v nenamontovaném stavu přesazení jazýčků talířové pružiny (obrázek 1). Tato konstrukční vlastnost není závadou těchto dílů.

Při montáži spojky se talířová pružina posune do své pracovní polohy. Přitom se vyrovnají jazýčky talířové pružiny tak, že nebudou mít přesazení a zajistí plnou provozní spolehlivost spojky.

Všechny díly LuK RepSet jsou podrobeny 100% kontrole na montážní lince. Splňují technické specifikace a mohou být bez omezení používány pro vozidla uvedená v katalogu.
