## SERVİS BÜLTENİ

# Diyafram Yay Parmaklarının Eşit Yükseklikte Olmaması

**Araç Üreticisi:** PSA/Peugeot, Citroën  
PSA/Peugeot, Citroën

**LuK RepSet:** 623 3325 00  
623 3325 09  
623 3325 33  
601 0021 00

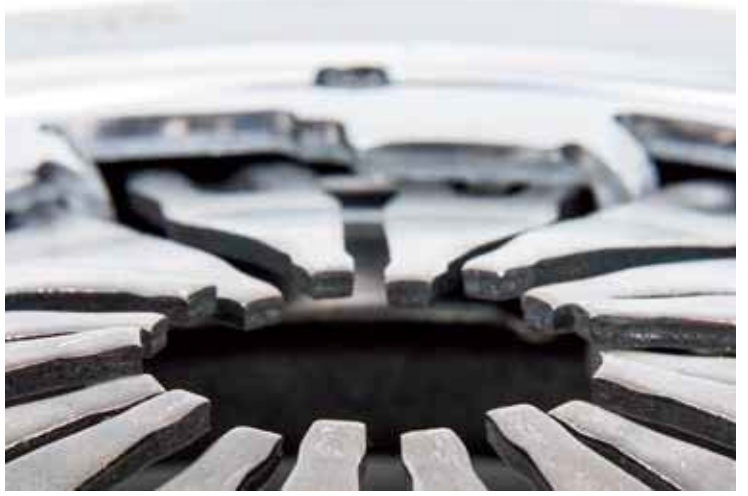
LuK RepSet'te bulunan basınç plakasının diyafram yay parmakları, monte edilmemiş durumdayken eğiktir. (Şekil 1) Bu tasarım özelliği güvenlidir ve bir bileşen hatası olduğu anlamına gelmemektedir.

Şekil 1: Demonte edilmiş bir debriyaj üzerinde diyafram yay parmaklarının eşit yükseklikte olmaması

Debriyajın montajı sırasında diyafram yay kendini çalışma pozisyonuna ayarlamaktadır. Bunu yaparken diyafram yay parmakları, kendilerini doğru bir şekilde ayarlayıp debriyajın doğru çalışmasını sağlamaktadır.

LuK RepSet'in tüm bileşenleri, montaj hattında %100 denetimden geçmektedir. Bunlar, tüm teknik özellikleri karşılamaktadır ve katalogta listelenen araçlarda kısıtlama olmaksızın kullanıma uygundur.
