## INFO TECHNIQUE

# Instruction de réparation pour les BV 02T

## Comment remplir correctement d'huile la boîte de vitesses

de vitesses : 02T

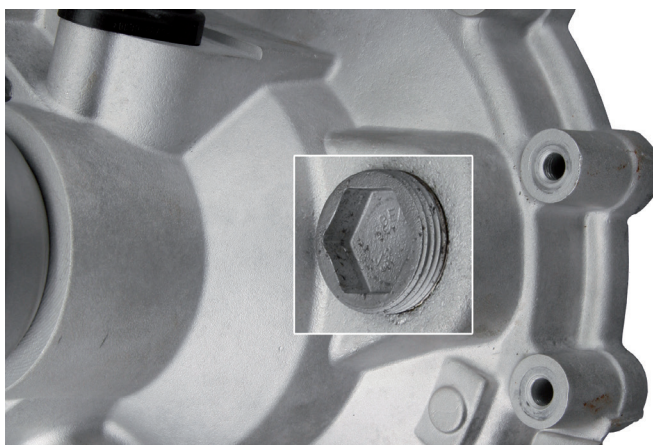
Photo 1: Bouchon de remplissage d'huile à six pans creux

- Dévisser le bouchon de remplissage (photo 1) de la boîte de vitesses
- Remplir la boîte d'huile jusqu'au bord inférieur de l'orifice de remplissage
- Revisser le bouchon de remplissage
- Démarrer le moteur et engager une vitesse (Veiller à ce que les roues de l'essieu d'entraînement ne soient pas en contact avec le sol !)

- Faire tourner le moteur avec la vitesse engagée pendant env. 2 minutes
- Eteindre le moteur et dévisser le bouchon de remplissage
- Remplir à nouveau la boîte d'huile jusqu'au bord inférieur de l'orifice de remplissage
- Revisser le bouchon de remplissage et serrer avec le couple prescrit\*

- \* Bouchon à denture multiple 25 Nm  
Bouchon à six pans creux 30 Nm
