SERVIZIO INFORMAZIONE

Nota sulla riparazione del cambio 02T

Procedura corretta per la lubrificazione della trasmissione con l'olio

Tipo di cambio: 02T

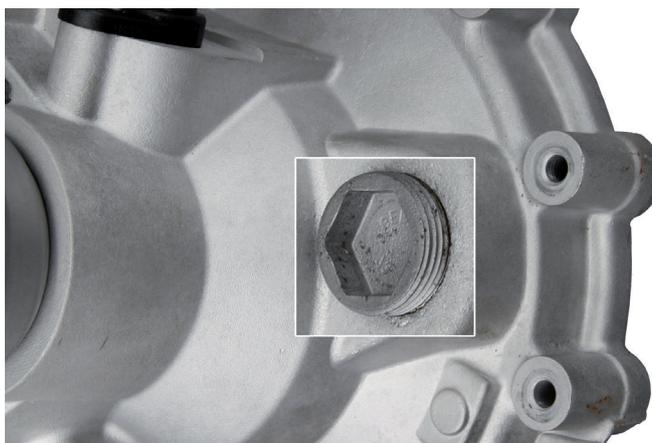
Versione 1: versione del tappo di rifornimento olio con esagono interno

- Svitare il tappo di rifornimento olio (figura 1) dal cambio
- Riempire la trasmissione fino al raggiungimento del bordo inferiore del foro di rifornimento
- Avvitare il tappo di rifornimento/livello olio
- Avvitare il motore e innestare una marcia (Eseguire l'operazione a vettura sollevata facendo attenzione che le ruote dell'assale motore non siano in contatto con il terreno!)
- Lasciare in funzione il motore per ca. 2 minuti con la marcia innestata

- Arrestare il motore e svitare il tappo di rifornimento del cambio
- Controllare il livello dell'olio del cambio e se fosse necessario aggiungere la quantità mancante fino al bordo inferiore del foro di rifornimento.
- Avvitare il tappo e serrare secondo la coppia prescritta*

* Vite triple - square 25 Nm
Vite con testa esagonale 30 Nm
