SERVICE INFO

Diagnose des Brillenlagers bei 02T-Getrieben von Volkswagen

Hersteller: Volkswagen

Getriebetyp: 02T

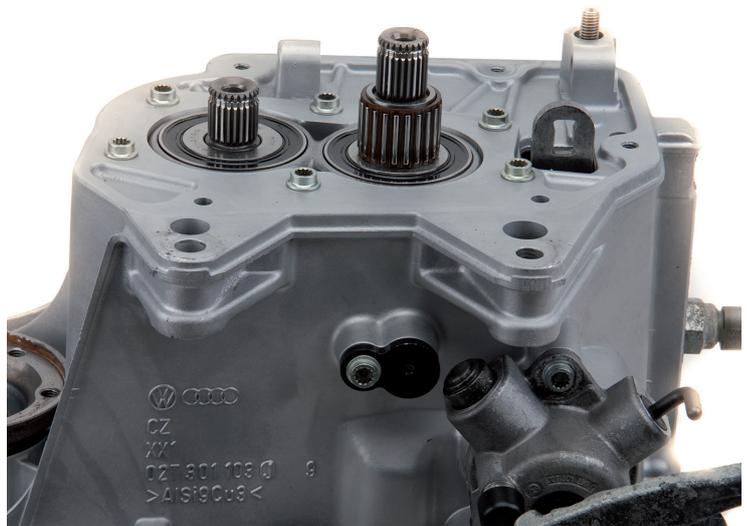
Die beiden im Bild zu sehenden Lager der Getriebewellen werden auf Grund ihrer Anordnung und des gemeinsamen Lagerträgers als Brillenlager bezeichnet.

Brillen- und Nadellager eines 02T Getriebes

Äußerlich ist ein schadhafes Brillenlager nicht zu erkennen. Es kündigt sich jedoch meistens durch ein leises Geräusch (z. B. Singen, Rasseln oder Mahlen) an. Das Getriebe funktioniert dabei aber noch einwandfrei.

1. Getriebe warm fahren.
2. Die Drehzahl des Motors, im eingekuppelten Zustand ohne eingelegten Gang, auf ca. 4000 U/min erhöhen.
3. Kupplungspedal treten und gleichzeitig Motor abstellen.
4. Treten dabei Rasselgeräusche auf, die sich mit abfallender Drehzahl der Getriebeingangswelle verändern, ist das Brillenlager defekt.

Die höhere Reibung an einem defekten Brillenlager verursacht starke Wärmeentwicklung. Hierdurch kann das Nadellager des aufgesetzten 5. Ganges zerstört werden und der Gang lässt sich nicht mehr einlegen. Gleiches kann auftreten, wenn im Bereich des 5. Ganges nicht genügend Öl zur Verfügung steht. In beiden Fällen wird der Käfig beschädigt und die Nadeln verteilen sich lose um die Welle.
