# LuK GearBOX

## Diagnostic des roulements montés sur support pour BV 02T Volkswagen

Constructeur : Volkswagen

Type de transmission : 02T

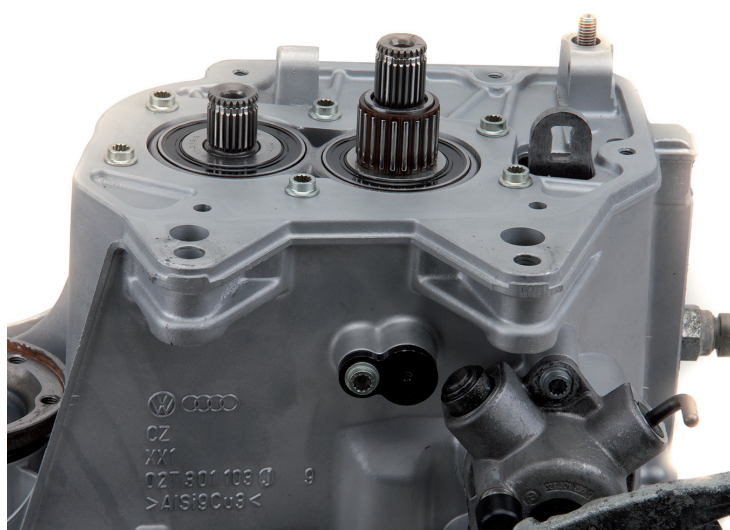
Les roulements à billes montés sur support (roulement jumelle) doivent leur nom à la disposition et au support commun des roulements des arbres de transmission illustrés sur la photo.

Roulement jumelle et roulement à aiguilles d'une BV 02T

Il est impossible de constater l'endommagement du roulement jumelle de l'extérieur. Souvent, l'apparition de bruits (sifflement, cliquetis ou broyage) permet de détecter que la boîte de vitesses 02T est proche de la défaillance, mais à ce stade, la boîte de vitesses fonctionne encore sans aucun problème.

Pour contrôler l'état du roulement jumelle, le constructeur préconise la méthode suivante:

1. Faire tourner le moteur pour chauffer la boîte de vitesses.
2. Faire tourner le moteur en embrayant mais sans englober de rapport à environ 4000 t/min.
3. Appuyer sur la pédale d'embrayage et couper le moteur en même temps.
4. S'il se produit des cliquetis qui changent au fur et à mesure que le régime de l'arbre d'entrée de boîte baisse, c'est que roulement jumelle est endommagé.

Il n'est pas rare que l'augmentation du frottement dans les roulements montés sur support (roulement jumelle) et la chaleur qu'ils génèrent détruisent le roulement à aiguilles du 5e rapport qu'on ne peut alors plus engager. Le même phénomène peut se produire par manque d'huile au niveau du 5e rapport. Dans les deux cas, la cage est endommagée et les aiguilles se détachent.
