INFO TECHNIQUE

Butée hydraulique réf. 510 0133 10

Instruction de montage

Constructeurs : Daihatsu
Subaru
Toyota

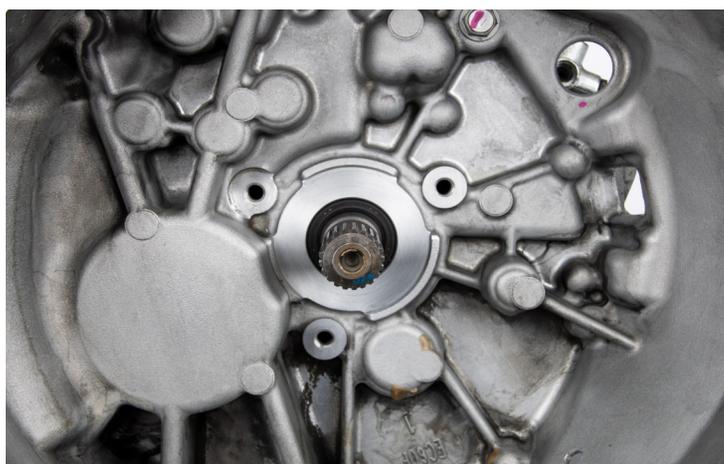
Photo 1 : Surface de contact de la butée hydraulique dans le carter de la boîte de vitesses

Pour éviter toute fuite de la butée hydraulique, respecter impérativement les instructions de montage ci-après :

- Le siège de la butée hydraulique dans le carter de la boîte de vitesses (photo 1) doit être en parfait état
- La surface de contact doit être exempte de toute contamination
- Une fois montée, la butée hydraulique doit reposer intégralement sur son siège dans le carter de la boîte de vitesses
- Commencer par serrer les vis régulièrement à la main, sans que la butée hydraulique ne se coince
- Serrer les vis au couple indiqué par le constructeur

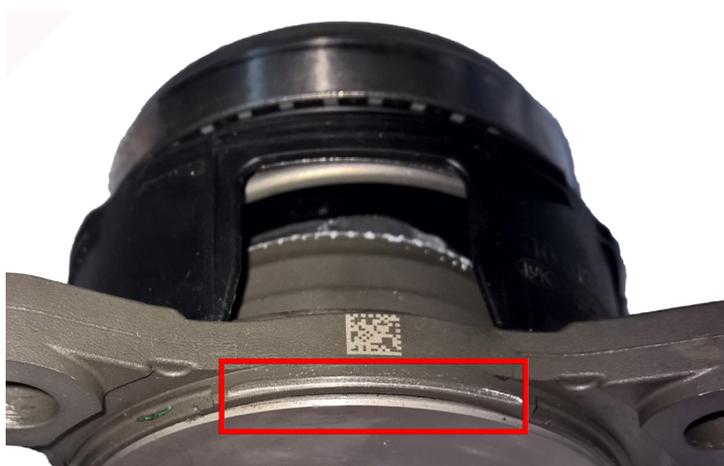
Photo 2 : Illustration d'une butée hydraulique endommagée dont le joint s'est détaché

Le joint étanchéfie la chambre de pression hydraulique de la butée côté boîte de vitesses. S'il n'adhère pas complètement au carter de la boîte de vitesses, il est possible qu'il se détache du carter sous l'effet des forces hydrauliques générées au cours de l'activation de l'embrayage et que la butée hydraulique fuie.
