## SERVICE INFO – LuK 0085

# Υδραυλικό ρουλεμάν 510 0133 10

## Οδηγίες τοποθέτησης

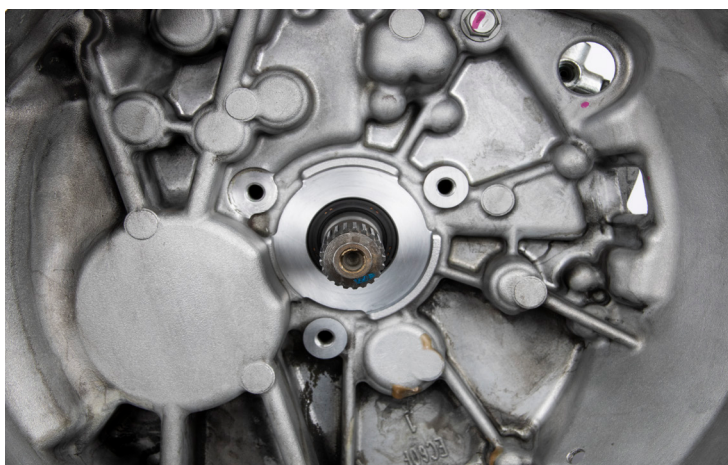
Εικόνα 1: Επιφάνεια εφαρμογής (φωλιά) του υδραυλικού ρουλεμάν στο κιβώτιο

Με σκοπό την αποτροπή διαρροής από το υδραυλικό ρουλεμάν, πρέπει να δοθεί ιδιαίτερη προσοχή στα ακόλουθα σημεία:

- Η βάση του υδραυλικού ρουλεμάν στο σημείο εφαρμογής με το κιβώτιο (Εικ. 1) δε πρέπει να υποστεί ζημιά
- Η επιφάνεια εφαρμογής του κιβωτίου πρέπει να είναι καθαρή
- Κατά την τοποθέτηση, η βάση του υδραυλικού ρουλεμάν, πρέπει να έρχεται σε πλήρη επαφή με τη φωλιά του κιβωτίου ταχυτήτων
- Οι βίδες συγκράτησης πρέπει να σφίγγονται ομοιόμορφα και πρώτα με το χέρι, καθώς το ρουλεμάν πρέπει να τοποθετείται χωρίς να έχει λοξότητα
- Σφίξτε τις βίδες στη ροπή που δίνεται από τον κατασκευαστή του οχήματος

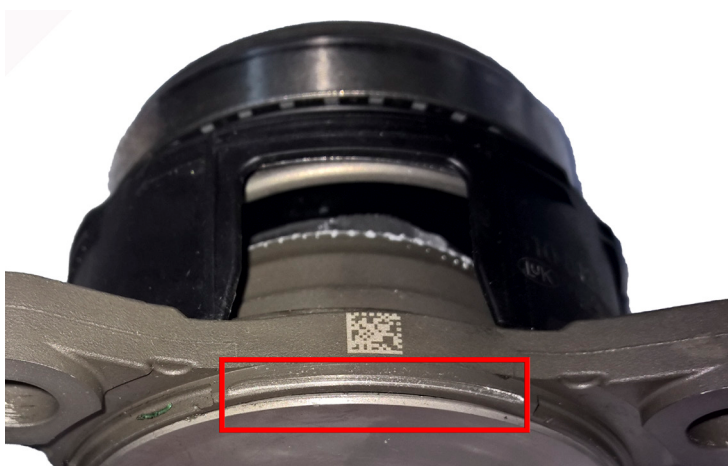
Εικόνα 2: Υδραυλικό ρουλεμάν που έχει υποστεί ζημιά και έχει αποκολληθεί η στεγανοποιητική του βάση

Η φλάντζα του αποκολλάται από τον υδραυλικό θάλαμο του ρουλεμάν στη πλευρά του κιβωτίου. Αν δε βρίσκεται σε πλήρη επαφή με το κιβώτιο, η υδραυλική ισχύς που παράγεται κατά την ενεργοποίηση του συμπλέκτη, προκαλεί την αποκόλλησή του από το περίβλημά του. Σαν αποτέλεσμα, το υδραυλικό ρουλεμάν θα έχει διαρροή.
