## Servis Bülteni

# 510 0133 10 Hidrolik Debriyaj Rulmanı

## Montaj Talimatları

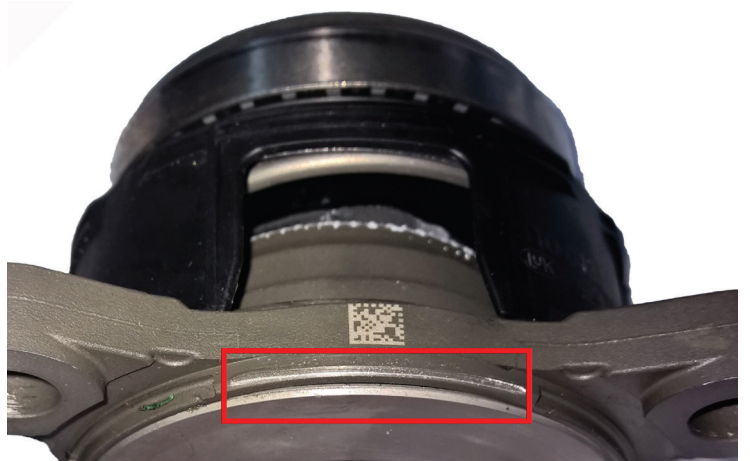
Conta hidrolik debriyaj rulmanının şanzıman tarafındaki hidrolik haznesini kapatır. Şanzıman ile tamamen temas etmemişse debriyajın çalışması sırasında ortaya çıkan hidrolik kuvvetler tarafından debriyaj gövdesinden ayrılabilir. Bunun sonucunda da hidrolik debriyaj rulmanında sızıntı meydana gelir.

Resim 2: Contası ayrılmış hasarlı debriyaj rulmanı

- Şanzıman gövdesindeki (Resim 1) hidrolik debriyaj rulmanı yuvası hasarlı olmamalıdır.
- Temas alanı kirlerden arındırılmış olmalıdır.
- Hidrolik debriyaj rulmanı monte edildiğinde şanzıman gövdesindeki yuvasıyla tamamen temas etmelidir.
- Cıvatalar araç üreticilerinin belirttiği torklarda sıkılmalıdır.
