## Servis Bülteni

# 510 0180 10 Hidrolik Debriyaj Rulmanı

### Uyarı

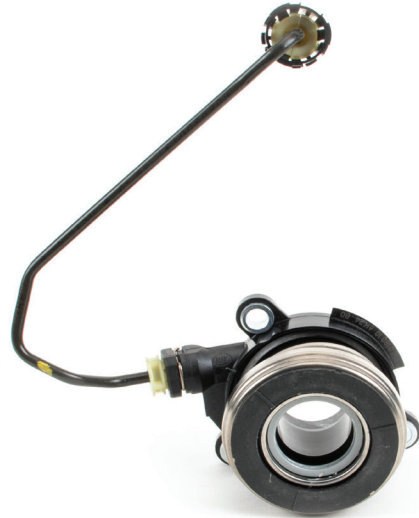
Resim 2: 510 0180 10 hidrolik debriyaj rulmanı

Sahadan alınan raporlar, hidrolik debriyaj rulmanlarının farklı üreticilerin debriyaj kombinasyonları ile kullanılmasının sızıntıya neden olabileceği ve bu yüzden debriyaj ayırma sisteminde erken arıza meydana gelebileceğini göstermektedir.

Bunun nedeni diğer üreticilerin tasarımlarından kaynaklanmaktadır, bu nedenle spesifik özellikler Schaeffler standartlarından çok uzak olabilir. Bu durum hidrolik debriyaj rulmanını, kılavuz kovanın pürüzlenmesine neden olabilecek kadar aşırı yükleyebilir. Bunun sonrasında da sızdırmazlık elemanının erken yıpranmasına ve dolayısıyla sızıntı yapmasına neden olur.

Yani bu tarz bir hasardan korunmak için yukarıda listelenen hidrolik debriyaj rulmanını sadece LuK debriyajları ile veya LuK onaylı (RepSet Pro) komple onarım çözümleri ile monte edin.
