LuK INFORMACIÓN DE SERVICIO

Mensaje de error: El embrague patina

Fabricante: Mercedes Benz

Modelo: Actros

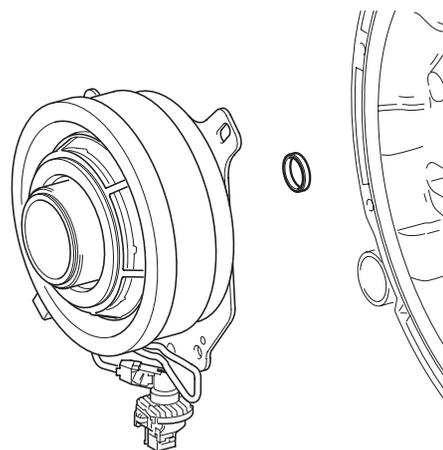
Fig. 2: Se debe observar la junta al montar el actuador del embrague
