# LuK GearBOX, Artikelnummer: 462 0057 10

- ▶ **Hersteller:** Volkswagen Gruppe
- ▶ **Typ:** 0AM
- ▶ **Art:** 7-Gang Doppelkupplungsgetriebe

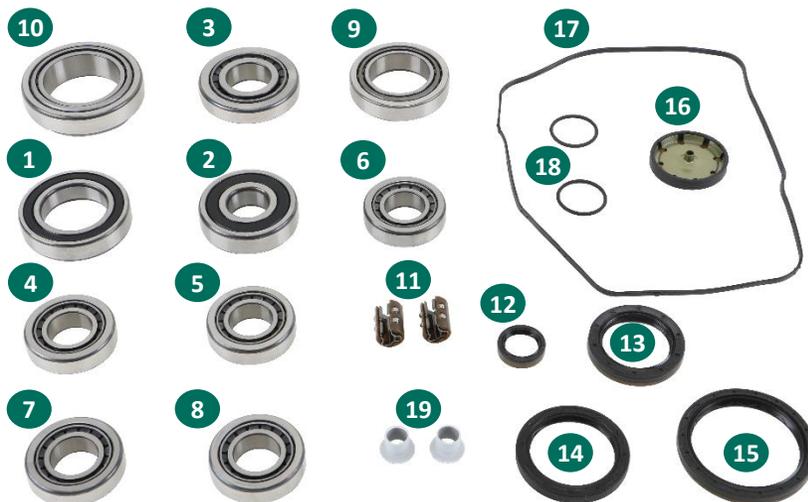
## Inhalt der Box

- ▶ 7-Gang Getriebe mit trockener Doppelkupplung.
- ▶ Reparaturlösung gilt nur für Getriebe bis Baujahr 04.2011.
- ▶ Typischer Fehler Bruch der Schaltstangenlagerung (Nr. 11).
- ▶ Typischer Fehler Lagerausfall aufgrund von Mangelschmierung.
- ▶ Eine Reparaturanleitung ist beim Fahrzeughersteller erhältlich.
