LuK GearBOX, Codice: 462 0148 10

Trasmissione

► **Costruttore:** BMW  
► **Tipo:** HAG 188L  
► **Versione:** Differenziale asse posteriore

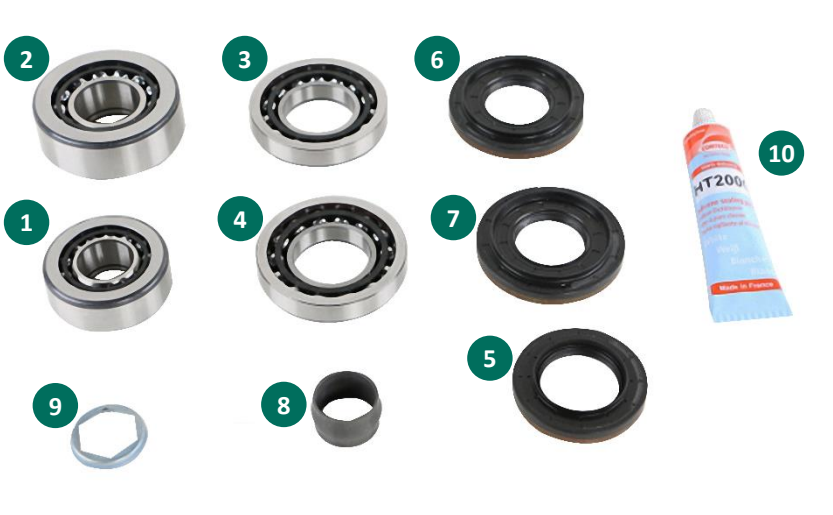
Contenuto Scatola

| No. | Description | Mounting Position | Part | Dimensions (mm) |
| 1 | Cuscinetto del pignone | Esterno | Cuscinetto a sfera | 31.75 x 73.03 x 29.37 |
| 2 | Cuscinetto del pignone | Interno | Cuscinetto a sfera | 40.48 x 93.00 x 38.00 |
| 3 | Cuscinetto differenziale | Destra | Cuscinetto a sfera | 45.98 x 90.00 x 20.00 |
| 4 | Cuscinetto differenziale | Sinistra | Cuscinetto a sfera | 45.98 x 90.00 x 20.00 |
| 5 | Paraolio del pignone | | Paraolio dell'albero | |
| 6 | Paraolio del differenziale | Destra | Paraolio dell'albero | |
| 7 | Paraolio del differenziale | Sinsitra | Paraolio dell'albero | |
| 8 | Manicotto | | | |
| 9 | Piastra di fissaggio | | | |
| 10 | Pasta sigillante | | | |
