LuK GearBOX, Codice: 462 0153 10

► **Costruttore:** Ford  
► **Tipo:** MTX75  
► **Versione:** trasmissione manuale a 5 velocità

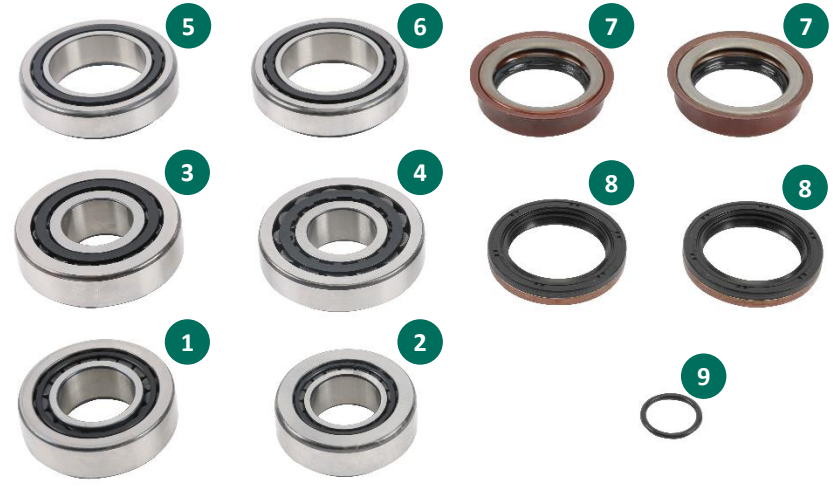
Contenuto Scatola

| No. | Descrizione | Posizione Montaggio | Componente | Dimensioni (mm) |
| 1 | Cuscinetto principale primario | Lato motore | Cuscinetto a rulli conici | 27.50 x 57.18 x 19.85 |
| 2 | Cuscinetto principale primario | Lato cambio | Cuscinetto a rulli conici | 25.00 x 52.00 x 19.25 |
| 3 | Cuscinetto principale secondario | Lato motore | Cuscinetto a rulli conici | 27.50 x 66.00 x 20.50 |
| 4 | Cuscinetto principale secondario | Lato cambio | Cuscinetto a rulli conici | 27.00 x 66.00 x 18.50 |
| 5 | Cuscinetto principale differenziale | Lato motore | Cuscinetto a rulli conici | 41.00 x 68.00 x 18.00 |
| 6 | Cuscinetto principale differenziale | Lato cambio | Cuscinetto a rulli conici | 41.00 x 68.00 x 18.00 |
| 7 | Paraolio differenziale* | Lato motore/<br>cambio | Paraolio albero | |
| 8 | Paraolio differenziale* | Lato motore/<br>cambio | Paraolio albero | |
| 9 | Tenuta tachimetro | | O-ring | |

- In seguito alla modifica del cuscinetto principale di entrata dell'albero (lato motore), il kit di riparazione LuK GearBOX è adatto a veicoli con data di costruzione dal 10/2000.
- Questo set di riparazione non include l'anello di tenuta per l'entrata dell'albero dal momento che questo è parte del CSC.
- Il paraolio per il differenziale MTX75 può variare in relazione all'applicazione. Nel momento della riparazione assicurarsi che il paraolio (No. 7 e/o No. 8) sia stato installato come in origine.
- Le istruzioni di riparazione sono disponibili presso il costruttore OE.
