LuK GearBOX, Artikelnummer: 462 0195 10

- ▶ **Hersteller:** Volkswagen Gruppe
- ▶ **Typ:** 0AH
- ▶ **Art:** 5-Gang Schaltgetriebe

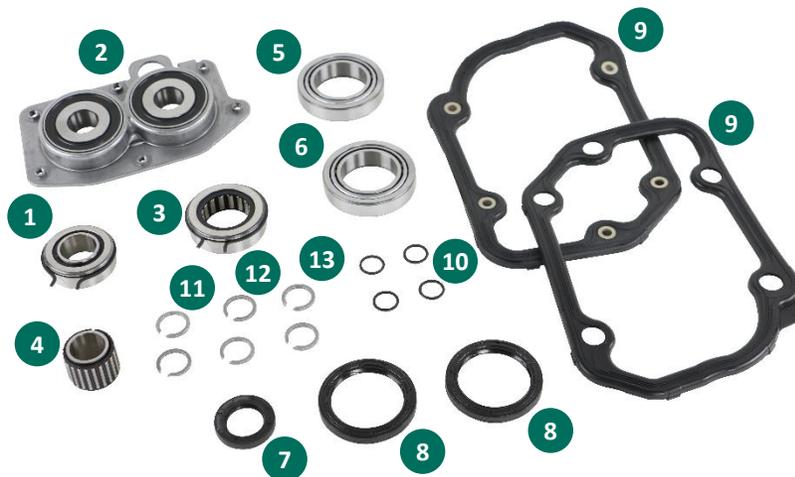
Inhalt der Box

Nr.	Beschreibung	Einbaulage	Artikel	Abmessung (mm)
1	Hauptlager Antriebswelle	Motorseite	Rollenlager	24,10 x 47,00 x 17,70
2	Hauptlager An-/Abtriebswelle	Getriebeseite	Doppelkugellager	172,00 x 108,00 x 38,00
3	Hauptlager Abtriebswelle	Motorseite	Rollenlager	32,00 x 55,00 x 18,00
4	Losradlager mit Innenring 5. Gang	Getriebeseite	Nadellager	21,80 x 32,00 x 25,80
5	Hauptlager Differential	Motorseite	Kegelrollenlager	41,00 x 68,00 x 18,30
6	Hauptlager Differential	Getriebeseite	Kegelrollenlager	41,00 x 68,00 x 18,30
7	Dichtring Antriebswelle	Motorseite	Wellendichtring	
8	Dichtringe Differential	Motor-/Getriebeseite	Wellendichtring	
9	Dichtung Deckel 5. Gang		Flachdichtungen	
10	Dichtringe Schaltung		O-Ringe	
11	Sicherungsring 5.Gang		Einstellring	17,70 x 2,00
12	Sicherungsring 5.Gang		Einstellring	17,70 x 2,10
13	Sicherungsring 5.Gang		Einstellring	17,70 x 2,20

- ▶ Typischer Fehler ist der Verschleiß der Lageraufnahme mit Doppelkugellager (Brillenlager) welches sich durch ein rasselndes Geräusch ankündigt. Daraus kann ein Ausfall des Nadellagers 5.Gang (siehe Nr. 4) folgen.
- ▶ Aufgrund verschiedener Fahrzeuganwendungen des VW 0AH Getriebes gibt es zwei LuK GearBOX Sätze (462 0195 10 / 462 0196 10). Diese unterscheiden sich in der getriebeseitigen Lagerung der An- und Abtriebswelle (Doppellager mit Guss- oder Blechgehäuse).
- ▶ Eine genaue Abgrenzung erfolgt über die Getriebe ID, welche im Online Katalog hinterlegt ist.
- ▶ Eine Reparaturanleitung ist beim Fahrzeughersteller erhältlich.
