SOSTITUZIONE DEI BRACCI TRASVERSALI ANTERIORI 935426 + 935427 (PQ35)

INFORMAZIONI TECNICHE N. 1115

Audi	A3 8P
SEAT	Altea 5P; Leon 1P; Toledo 5P
Skoda	Octavia II 1Z, Superb 3T
VW	Caddy III 2K; Golf V 1K 5M

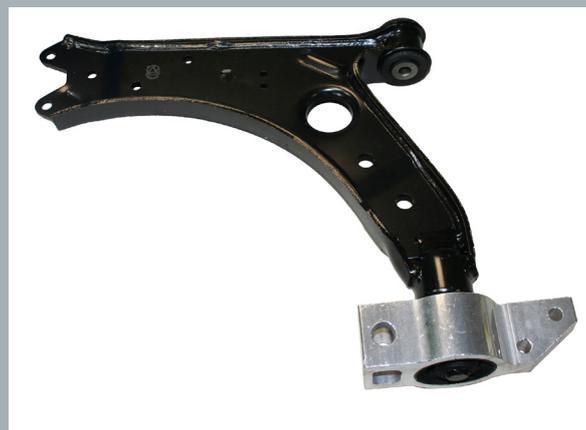
La versione precedente composta da più elementi saldati (foto 1) è stata sostituita da un braccio trasversale in monolamiera imbutita (foto 2).

Foto 1: modello vecchio

La sostituzione è compatibile solo verso l'alto. In caso di riparazione si devono quindi sostituire i bracci sul lato sinistro e destro della vettura.

935426 in 937812 (lato sinistro)

935427 in 937813 (lato destro)

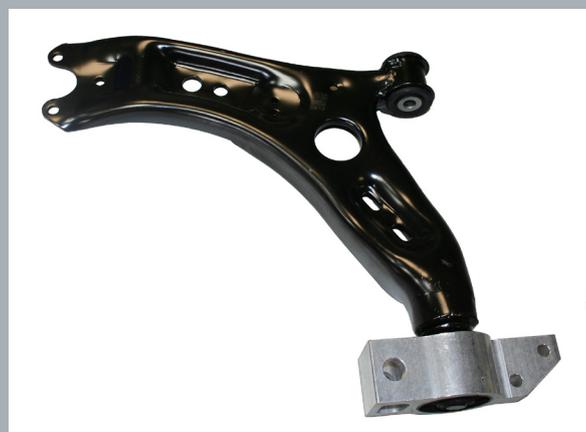
Foto 2: modello nuovo
