## SERVICE INFO – EvR 1757

# Инструкции за монтаж при смяна на колесен лагер / каре на задвижващия вал

Производител: Volvo

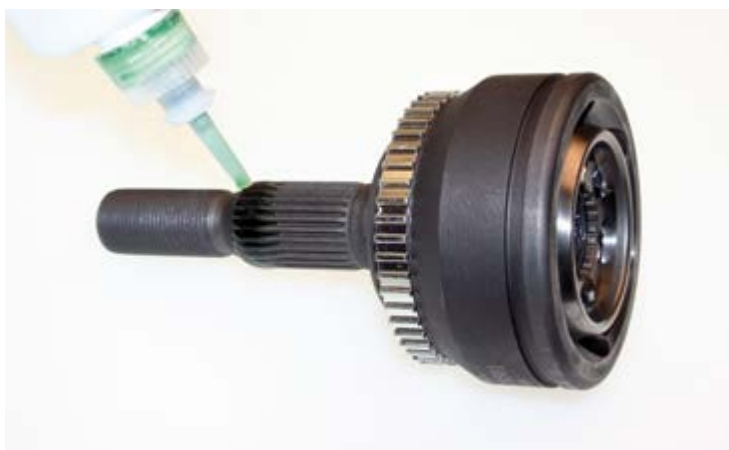
Фигура 1:

Вибрации и пукащи шумове след монтиране на колесен лагер или подмяна на каре на задвижващия вал.

След подмяната на каре на задвижващия вал, остава минимална хлабина между шлиците на колесния лагер / задвижващия вал.

Това при определени обстоятелства може да доведе до споменатите по-горе проблеми, в посочените превозните средства.

Нанесете капка широк 3-4 мм (лепило за метал на Volvo, кат. номер 1161370) по външния край на шлиците.
