## Wskazówka montażowa dot. wymiany łożyska koła / przegubu wału napędowego

Informacja techniczna nr 1757

Volvo

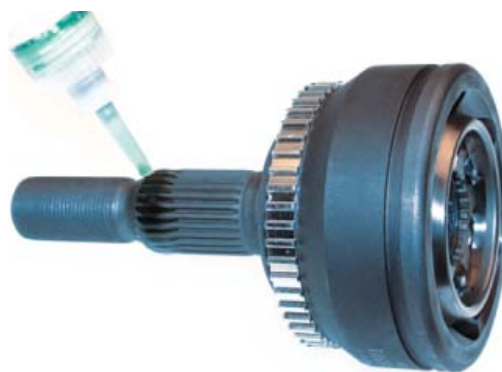
Wibracje i trzeszczenie po zamontowaniu łożyska koła lub wymianie przegubu wału napędowego.

Po ponownym zamontowaniu przegubu wału napędowego pozostaje minimalny luz pomiędzy uzębieniem łożyska koła a przegubem wału napędowego.

Może to w pewnych okolicznościach w przypadku wymienionych pojazdów prowadzić do opisanych powyżej problemów.

Nałożenie gąsienicy o szer. 3-4 mm (klej metalowy Volvo, nr kat. 1161370) na zewnętrzną krawędź uzębienia klinowego.
